„De Soldaten - Steendiek“

Ein Betonschutzwall gegen den „Blanken Hans“
Erbaut von Deutsche Marine-Artillerie Pioniere

„De Soldaten – Steendiek“

Eine Zeitgeschichte von 1913/14 bis 1953/54 über die Nordrand-Dünen am Nordstrand vom Januskopf bis zur Höhe der heutigen Lippestr.

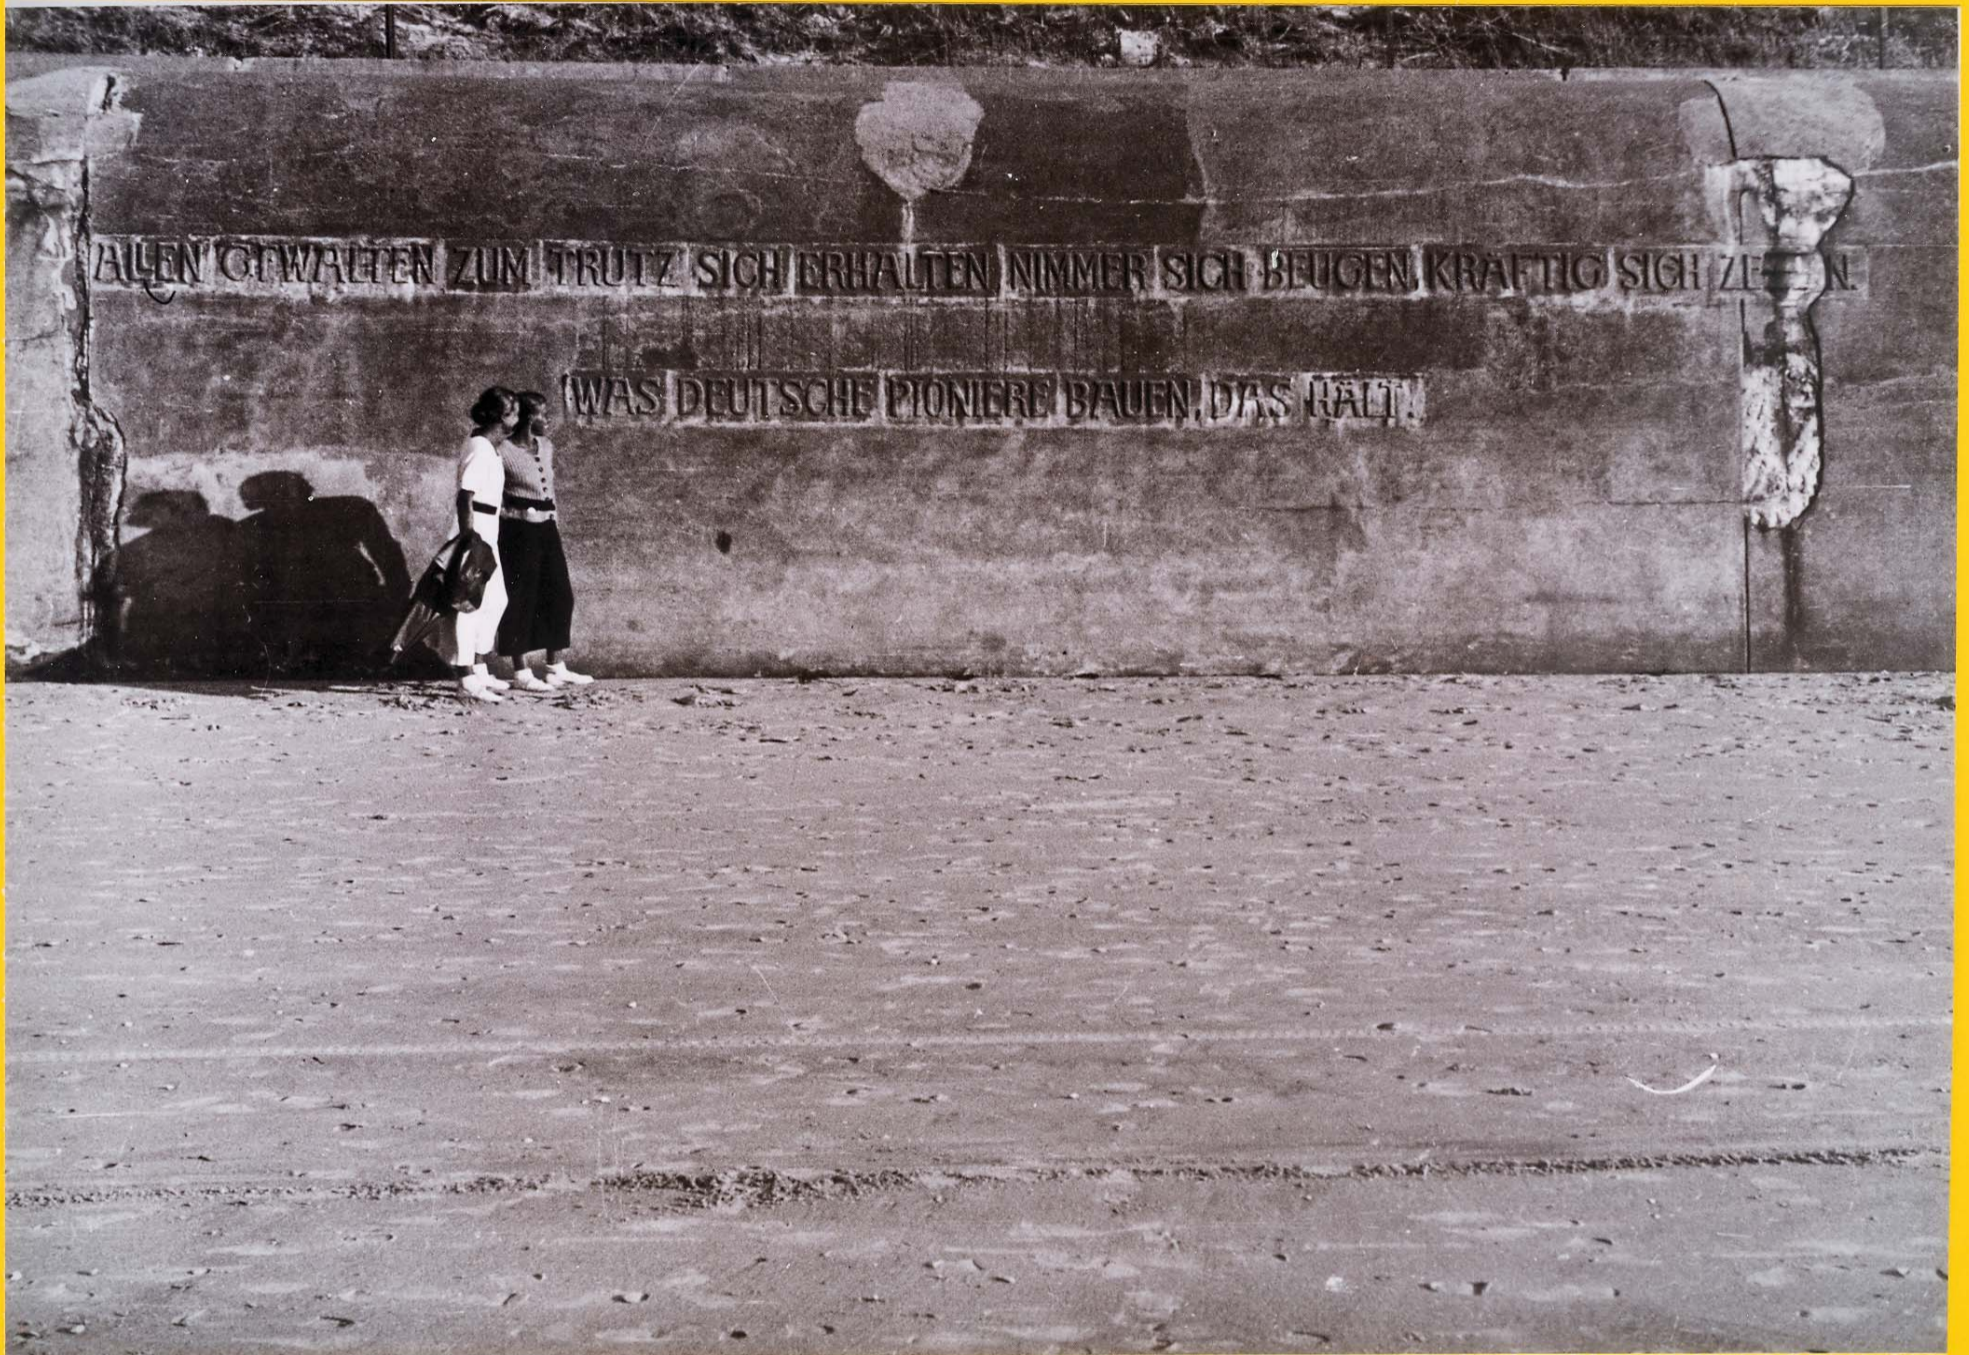
Alte „Soldatenmauer“ am Nord-Oststrand. Aufgenommen 1934
1948 unterspült und 1951 neu zurückversetzt als Schräg-Profil.

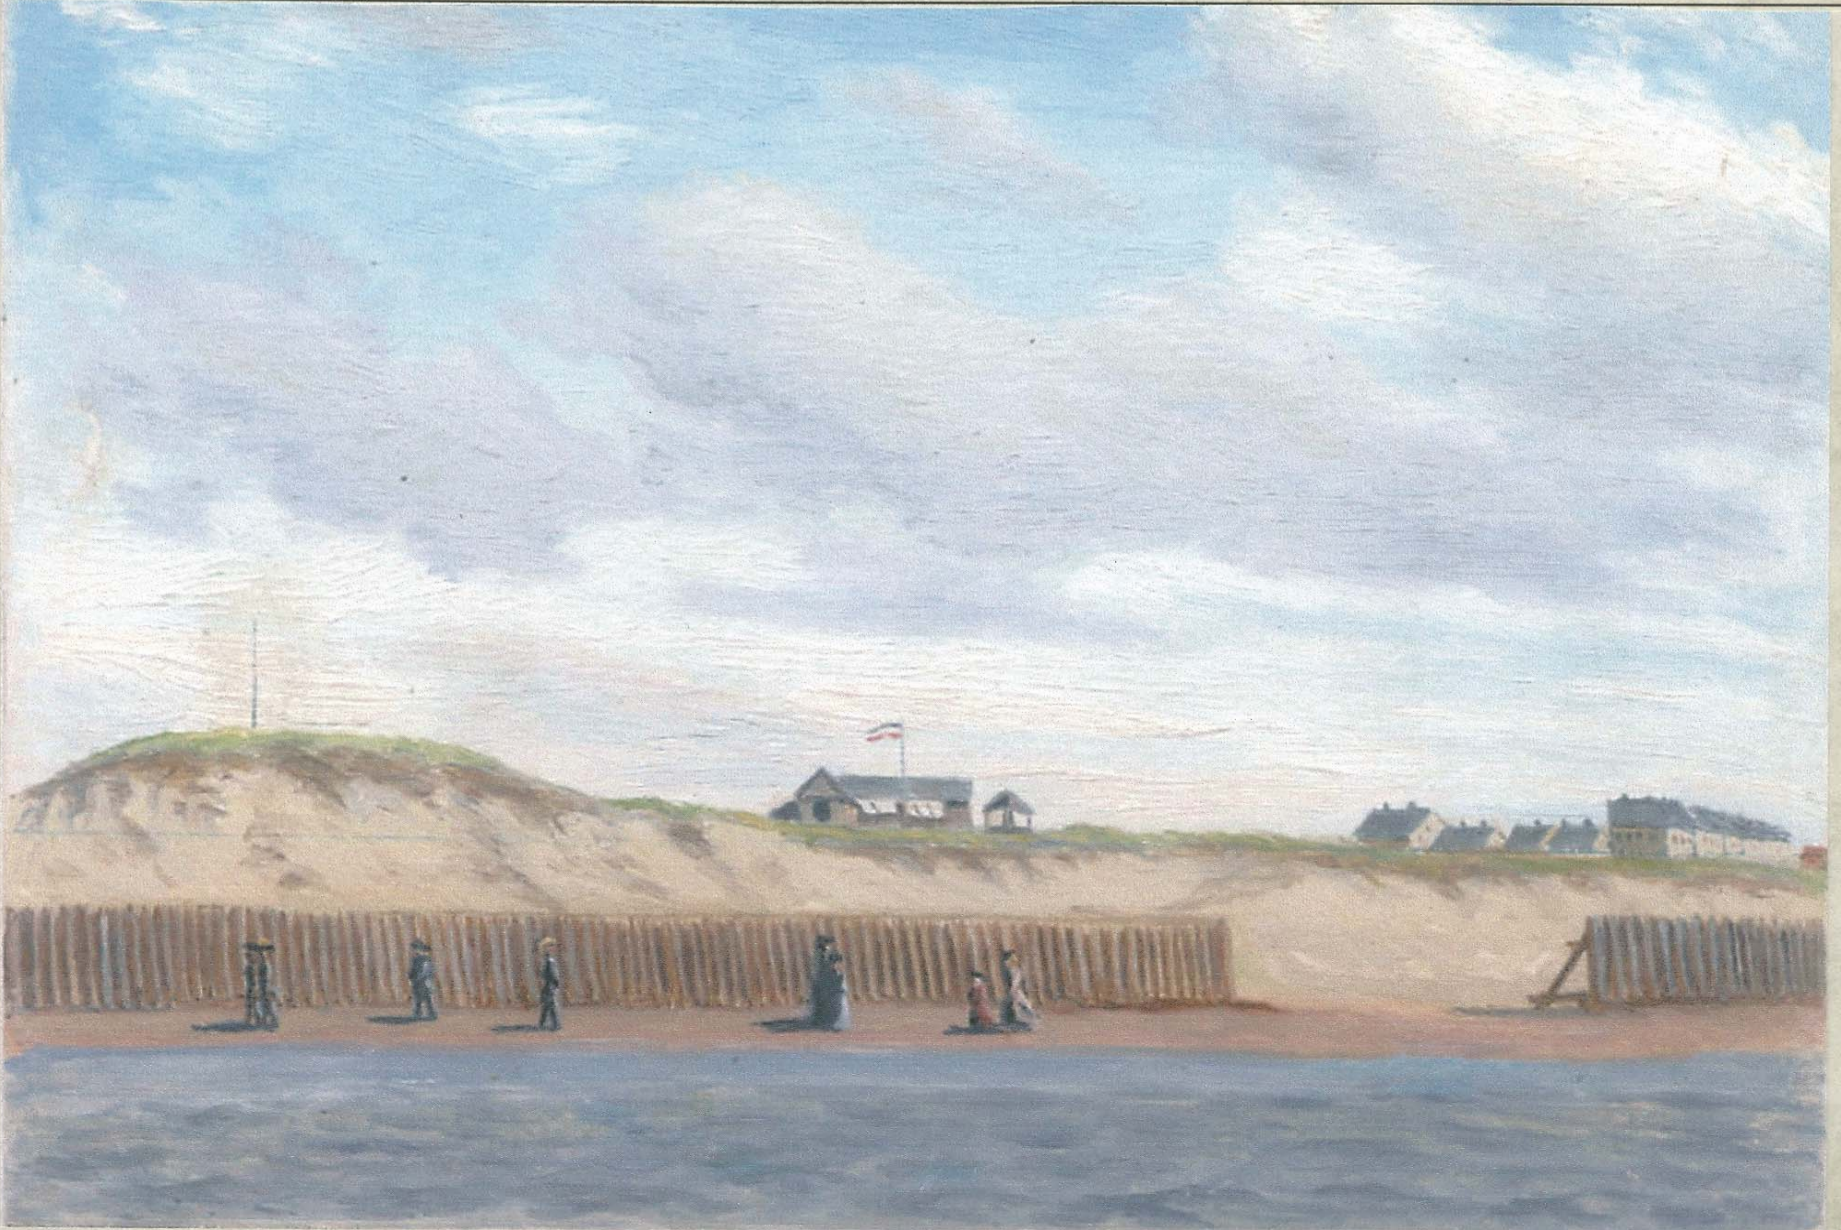
Norderney aus der Vogelperspektive um 1865 (Kupferstich)

Auf dem Bild gut zu erkennen das neue Deckwerk (Promenade) und ganz rechts die ersten 2 Bühnen. Vor der Georgshöhe links noch der Palisadenzaun.

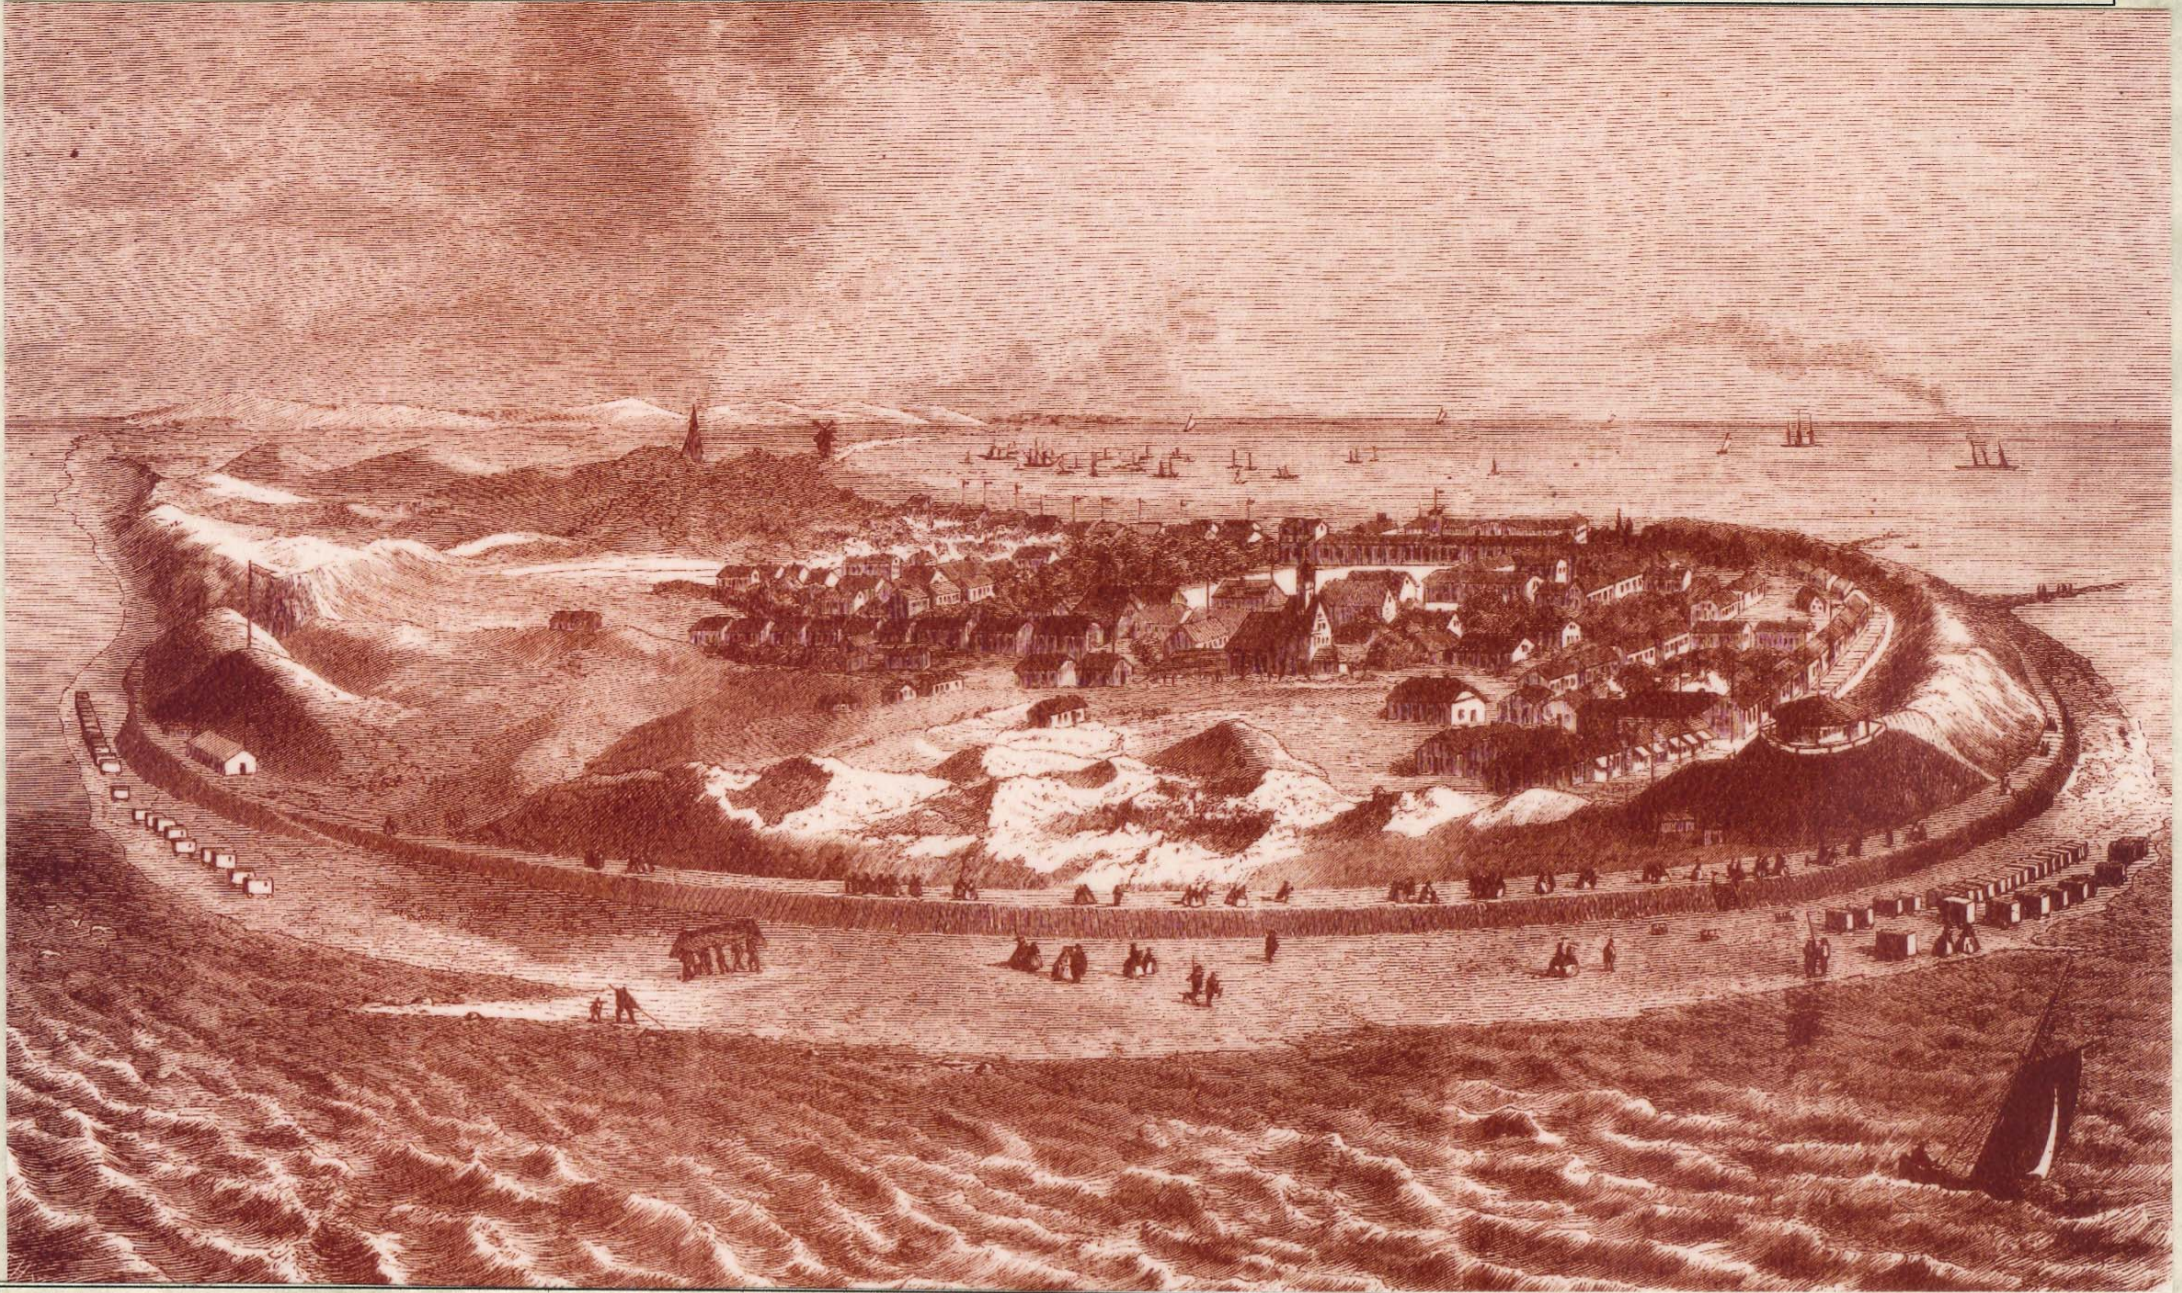
Die Veränderung der Insel durch Strömungsverhältnisse am Riff-Gatt und Busetief um 1863

1863 Am Westkopf der Insel werden die ersten 5 Bühnen und ein Deckwerk (Promenade) gebaut. Leitung hatte der Baurat A. Tolle aus Norden (Marinebauamt) Nach ihm wurde die Tollestr. benannt. Beachte auch die Sand- und Dünenverluste am Westkopf von 1820 - 1823 und 1840

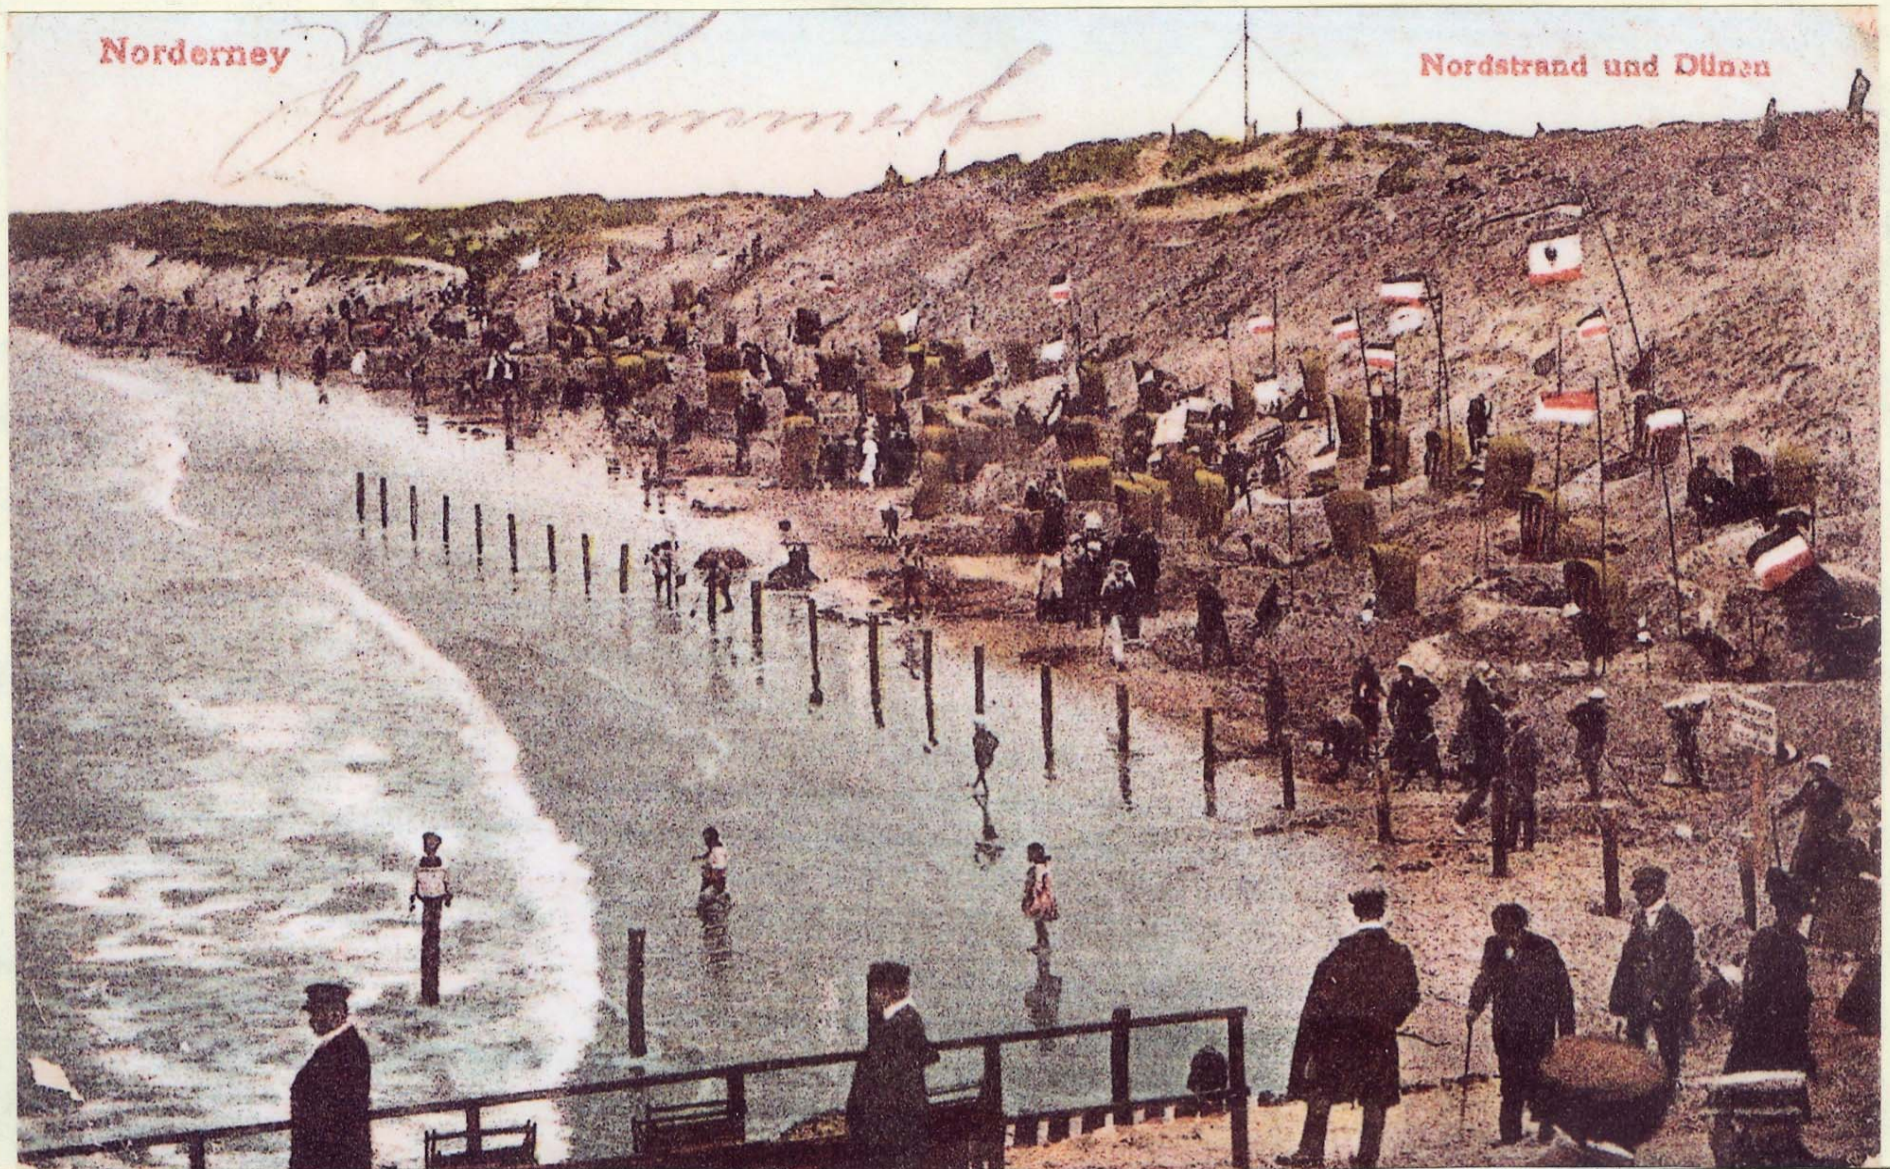
Die Postkarte ist von 1913 abgestempelt. Wahrscheinlich ist die Aufnahme um 1909 gemacht worden. 1909 wurde der Herrenbadestrand unterhalb der Georgshöhe zum Familienbad erklärt. Das Bad erweiterte sich bis zum Januskopf und wurde später das Nordbad. Bei Flut kommt das Wasser schon sehr nah an die Dünenkette heran. Deshalb hat man hier auch schon Pfähle eingeschlagen, die bei Sturm als Wellenbrecher herhalten mußten. Die Pfähle wurde noch mit Palisaden eingefasst. Ab 1914 begann man die neue Schutzmauer zu bauen.

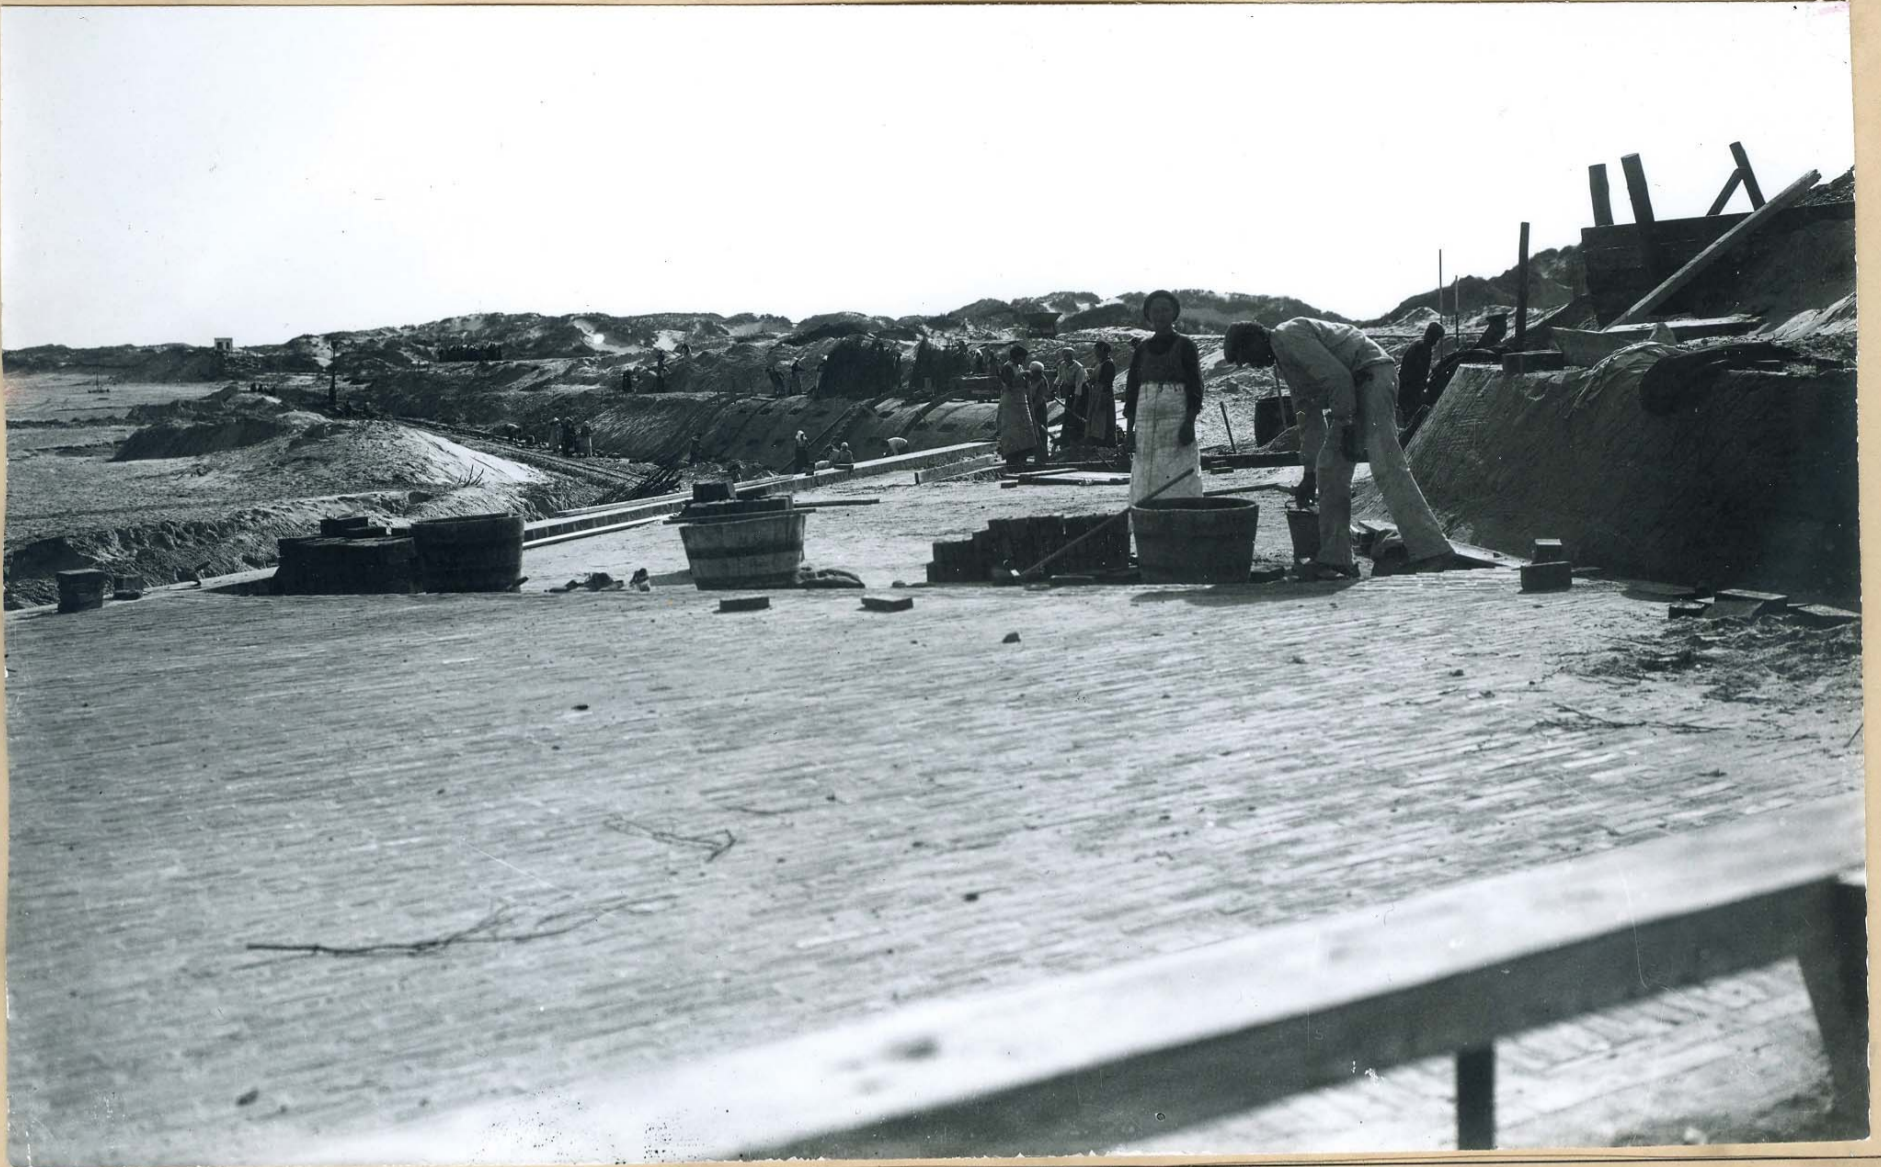
1913/14 Beginn mit der Schutzmauer vom Januskopf bis zum heutigen Cornelius.

In den Jahren 1913/14 wurde das Dünenschutzwerk vom Januskopf bis zum heutigen Cornelius in einer Länge von ca. 500 m fortgesetzt. Man behielt nunmehr das bewährte Rorderneyer S-Profil mit allen Abmessungen bei. Von Quadersteinen und Betonplatten nahm man jedoch Abstand und führte das Bauwerk mit einer Ziegelrollschicht auf Betonunterlage aus. Das Bild zeigt den Bau der Promenade. Das Restaurant Cornelius gab es zu der Zeit noch nicht. Die Bezeichnung gilt nur als Anhaltspunkt, um den Betrachter die jeweiligen Abmessungen zu erklären.

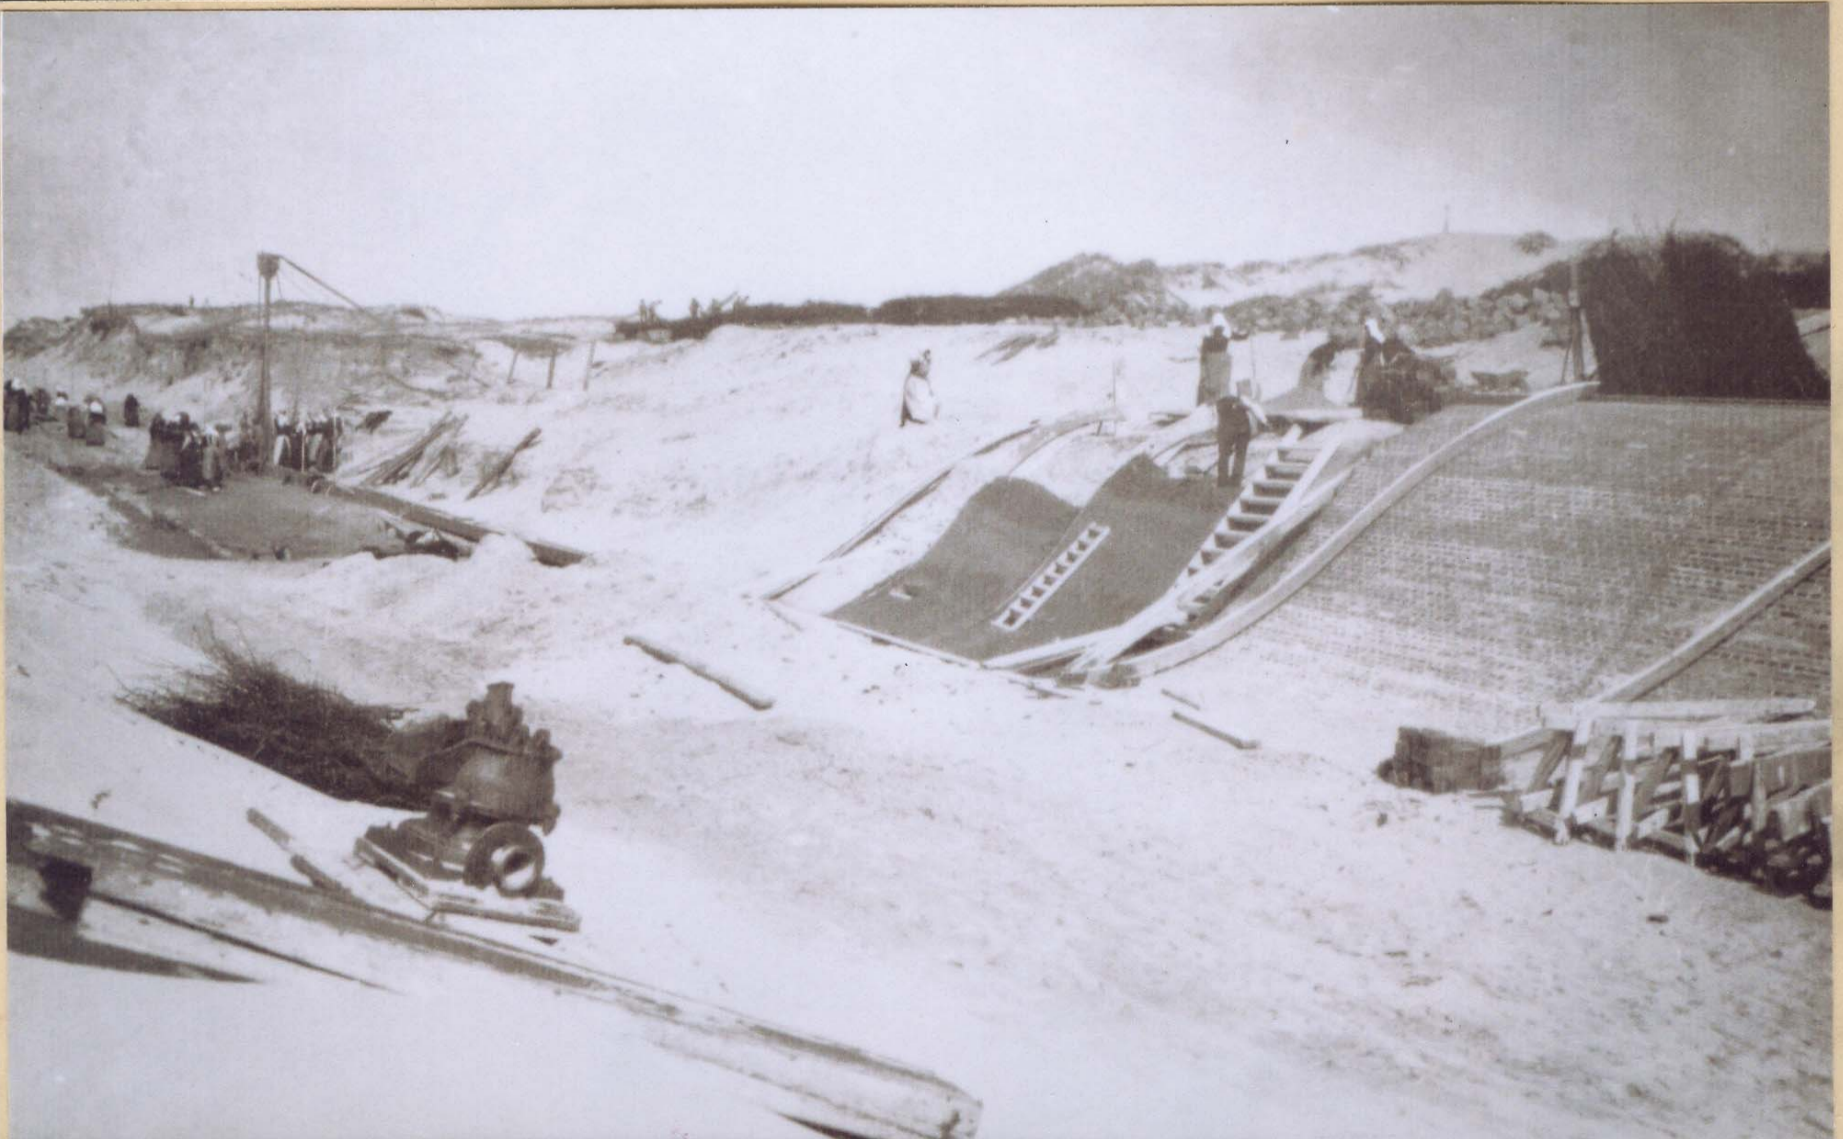
Der Fuß erhielt einen Abschluß aus 3 m langen Holzspundwänden mit 5 m breiter Vorlage aus Basalt. Das zeigt den Fortschritt des Dünenschutzwerkes in S-Profil Ausführung. Gut zu erkennen die Kammarbeiten der Holzspundwände und auch die Vorarbeiten der Vorlage. Bemerkenswert das sehr viele Frauen auf dem Bild mit weißen Kopfhäuben (gegen Sonnenstrahlen) zu sehen sind. Viele Frauen waren auch ab 1914, nach Kriegsausbruch dienstverpflichtet, weil die Männer im Fronteinsatz waren.

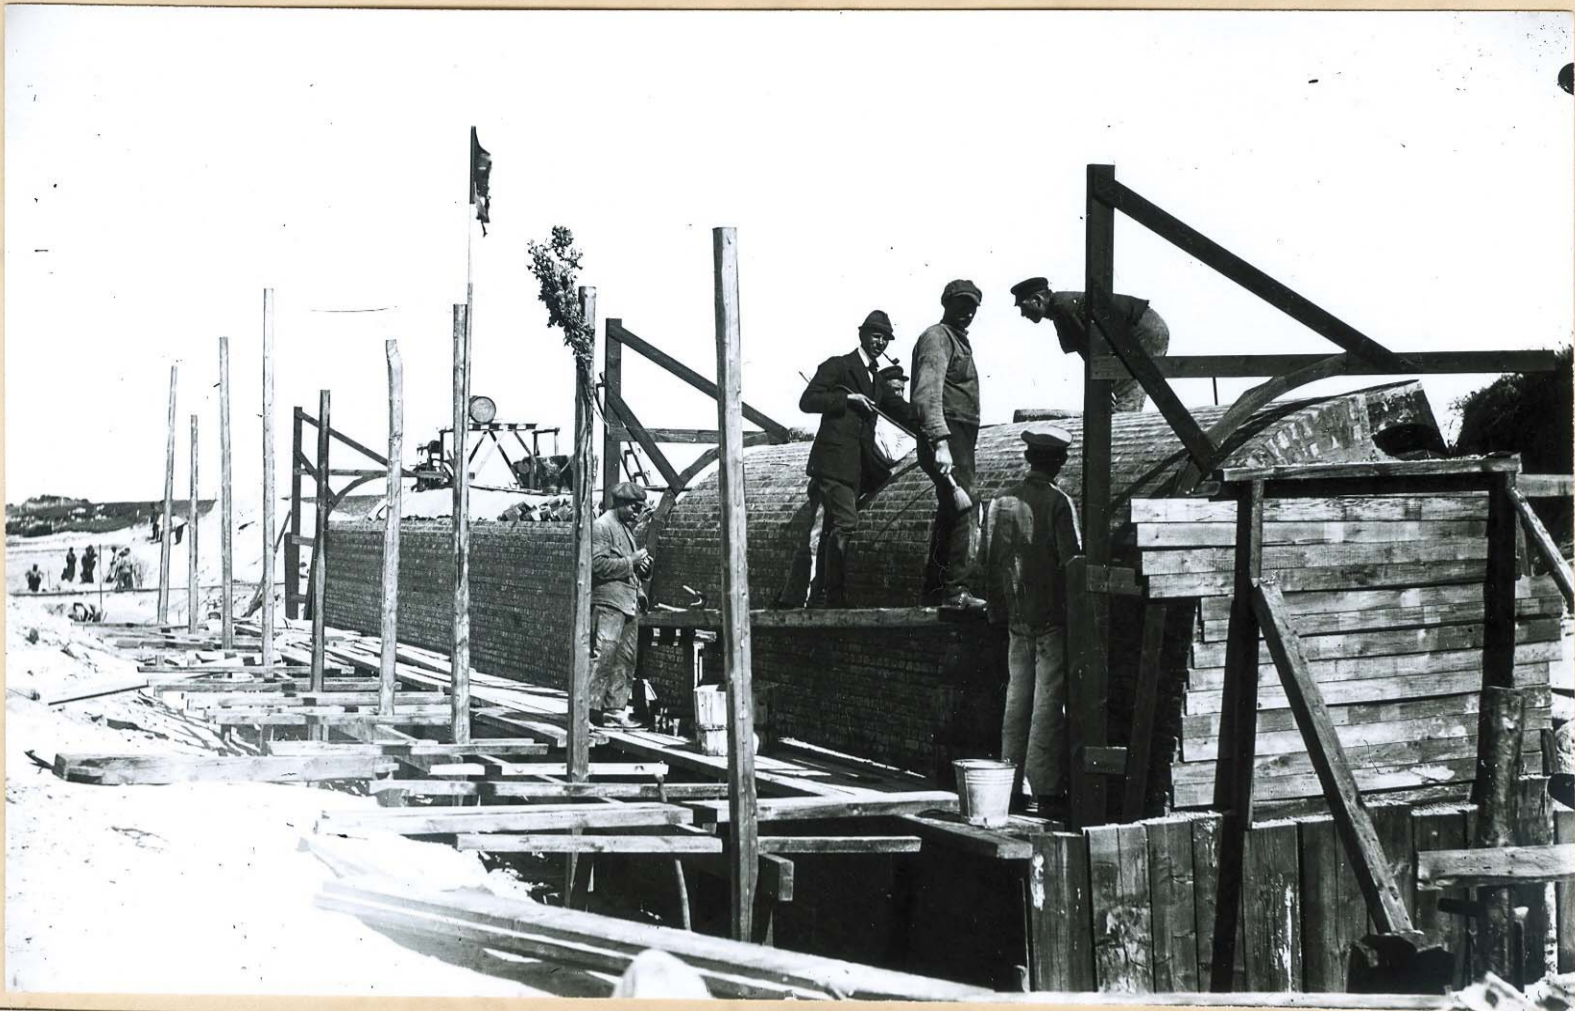
Das Bild zeigt die Bauausführung der Steinmauer mit Klinkerrollschicht. Wie man sieht, wurde zuerst die senkrechte Wand hochgezogen und von hinten aus mit Sand und Beton verfüllt. Danach wurde der obere Rundbogen, genau nach Schablonen, aufgemauert und wieder mit Sand und Beton verfüllt. Anschließend wurde die Promenade zunächst mit einer Betonschicht egalisiert und darauf die Klinkerrollschicht im Versetzformat gemauert. Später kam die hinterer Stützmauer gegen den Sandnachschub der Dünen dazu.

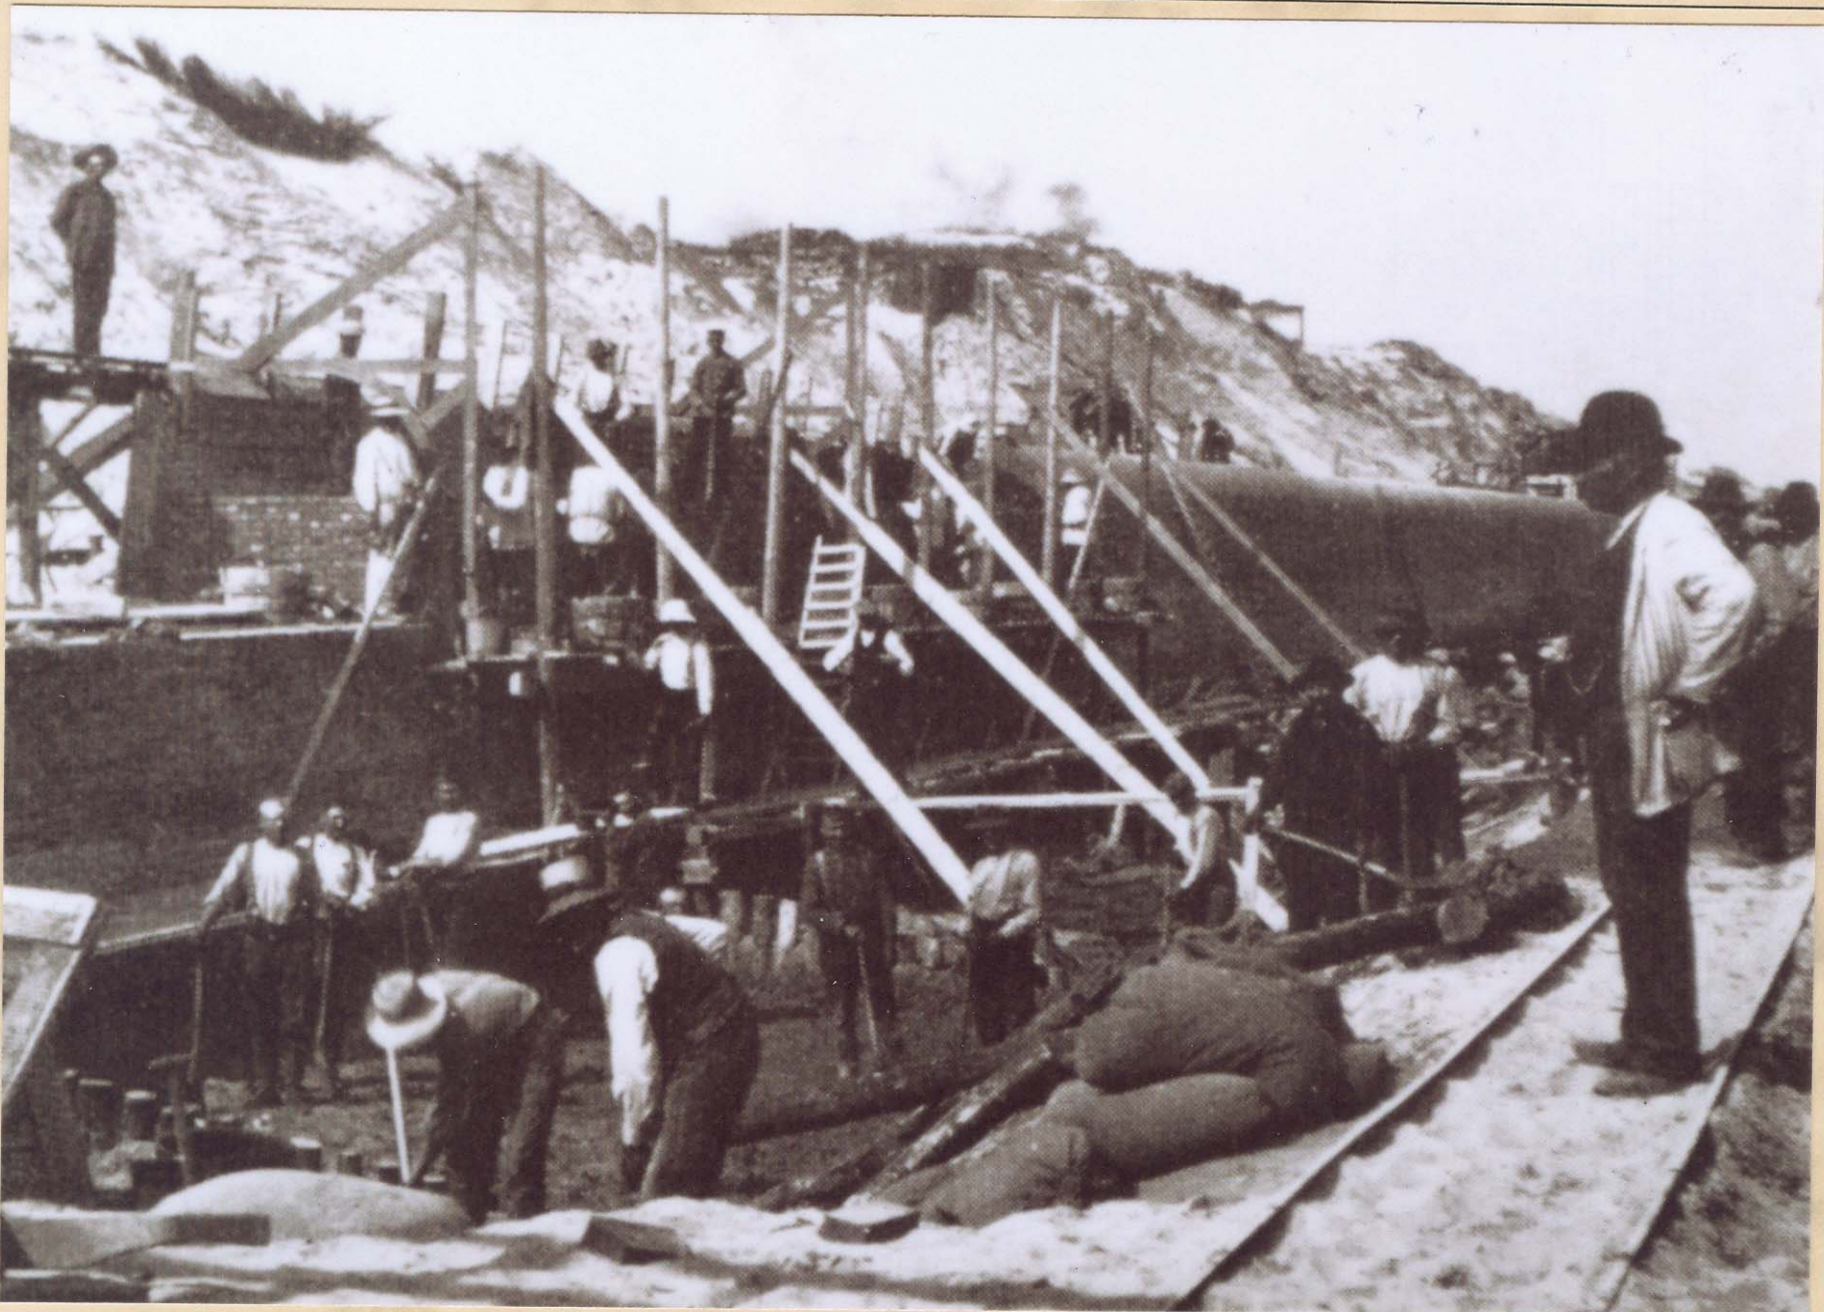
Das Bild zeigt den Aufbau der Vorlage. Das gesamte Material wurde mit einer Feldbahn (im Vordergrund die Bahngleise) angeliefert. Gearbeitet werden konnte nur vom späten Frühjahr bis zum späten Herbst. Die Bauplanung und die Bauaufsicht hatte die damalige Wasserbauinspektion in Norden.

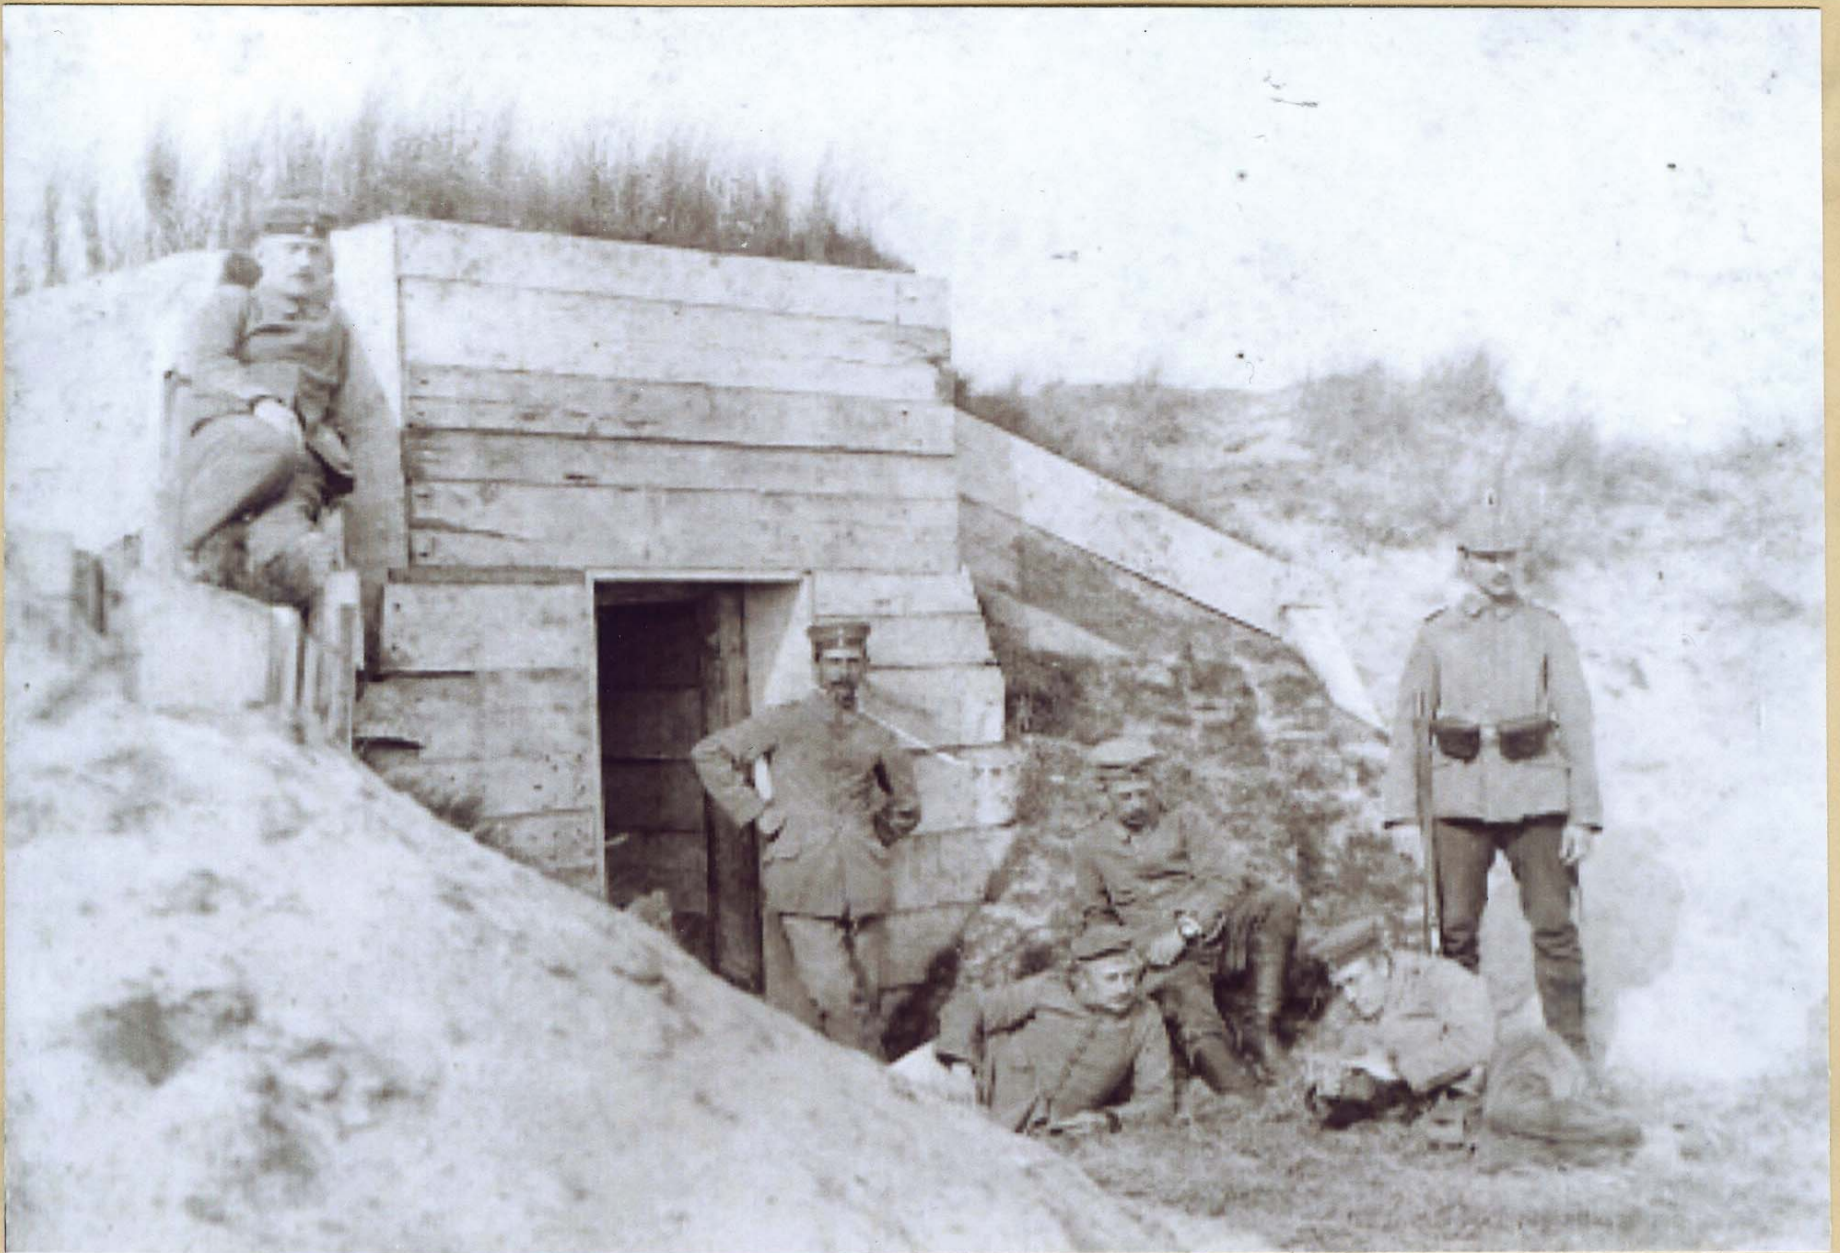
Der erste Bunkerbau nach Einberufung der „Inselwache“ 1914 auf Norderney

Dieser Bunker , gebaut von Norderneyer Handwerker , die bei der Inselwache ihren Militärdienst verrichteten, diente sicher als Munitionsbunker für die Geschütz-batterien der Marine-Artillerie. Bevor später die Betonbunker kamen, mußten die ersten Bunker noch aus Holz erstellt werden.
