„De Soldaten - Steendiek“

Ein Betonschutzwall gegen den „Blanken Hans“
Erbaut von Deutsche Marine-Artillerie Pioniere

„De Soldaten – Steendiek“

Eine Zeitgeschichte von 1913/14 bis 1953/54 über die Nordrand-Dünen am Nordstrand vom Januskopf bis zur Höhe der heutigen Lippestr.

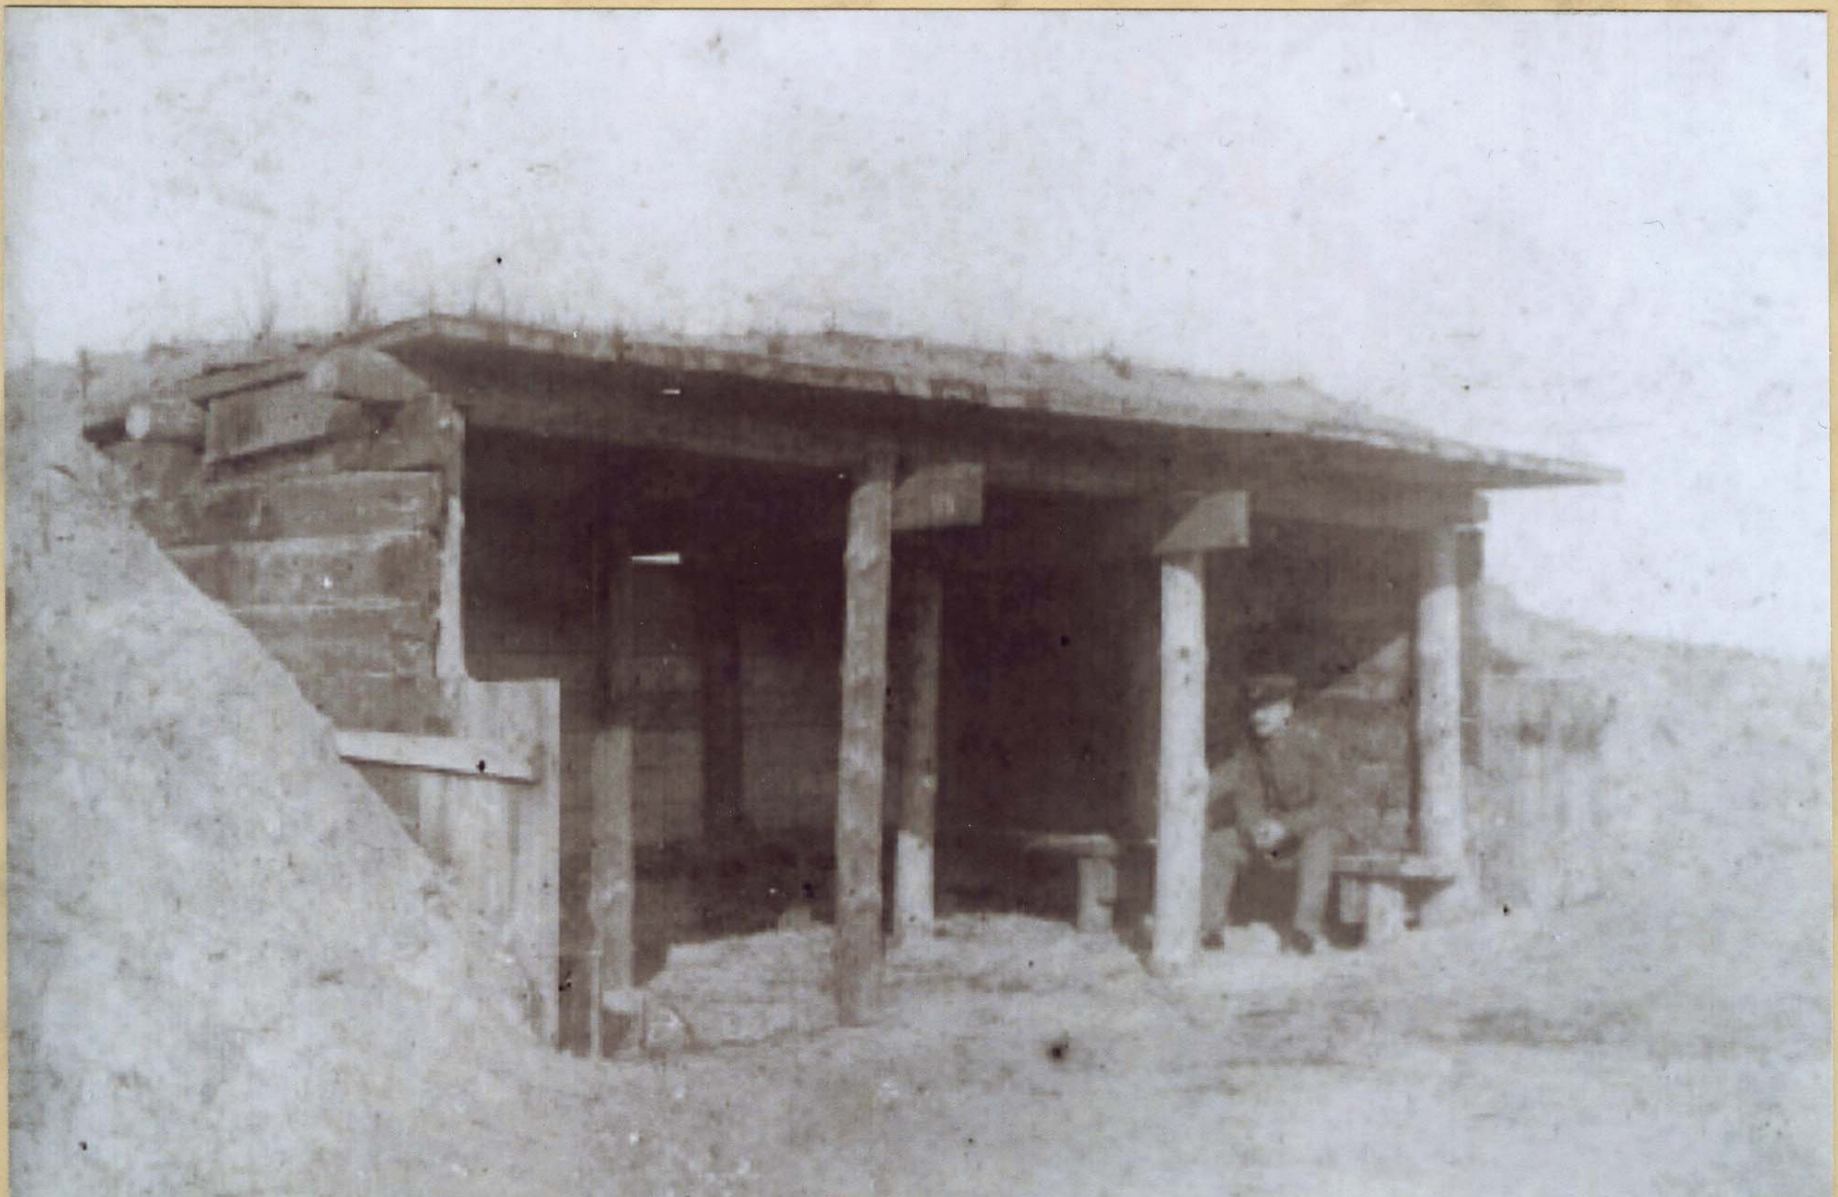
Dieser Unterstand diente sicher als eine Art Geräteschuppen und als Schutz gegen Unwetter (Regen). Gebaut wurde er in eine Düne hinein mit der offenen Seite nach Süden ausgerichtet. Auf dem Bild gut zu erkennen, daß das Holzmaterial von den Norderneyer Bauunternehmen kam. Es waren alte Gerüstbretter, Gerüstmasten, Schwellen usw. die verarbeitet wurden. Die Bilder hat der damalige Baustoffhändler Hermann Boomgarden, (Winterstr.) aufgenommen. Er diente bei der Inselwache.

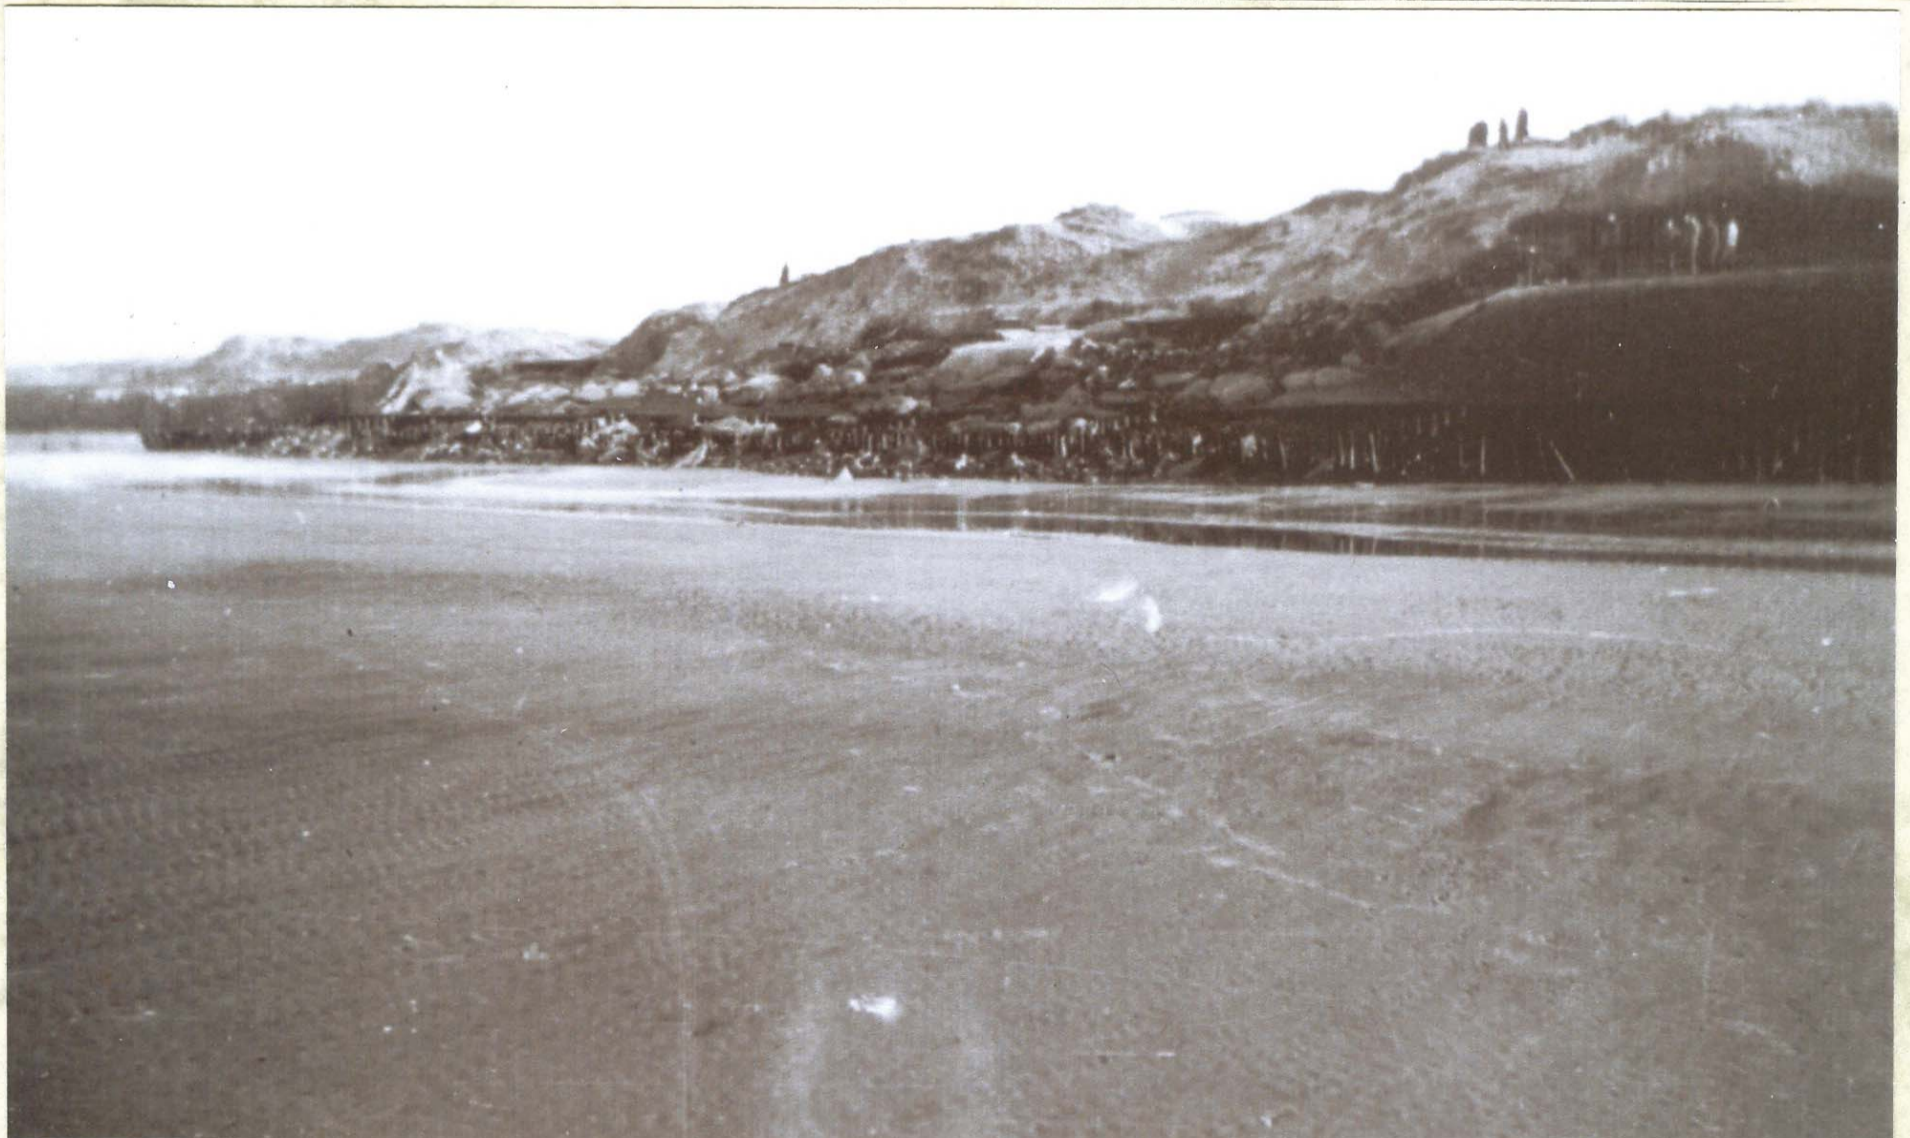
Das Bild zeigt die ganze Zerstörung der 1914 errichteten Steil-Profil Mauer vom Ausgangspunkt Cornelius. Das noch übrig gebliebene Stück, ganz rechts im Bild, ist bis Heute noch vorhanden und in den Karten eingezeichnet. An der Stelle baute dann 1920 Henrikus Cornelius sein „Cafe Cornelius“ mit der Bemerkung: Jetzt steht dort eine Schutzmauer und da hinter baue ich ein Lokal, dann ist es sicher.

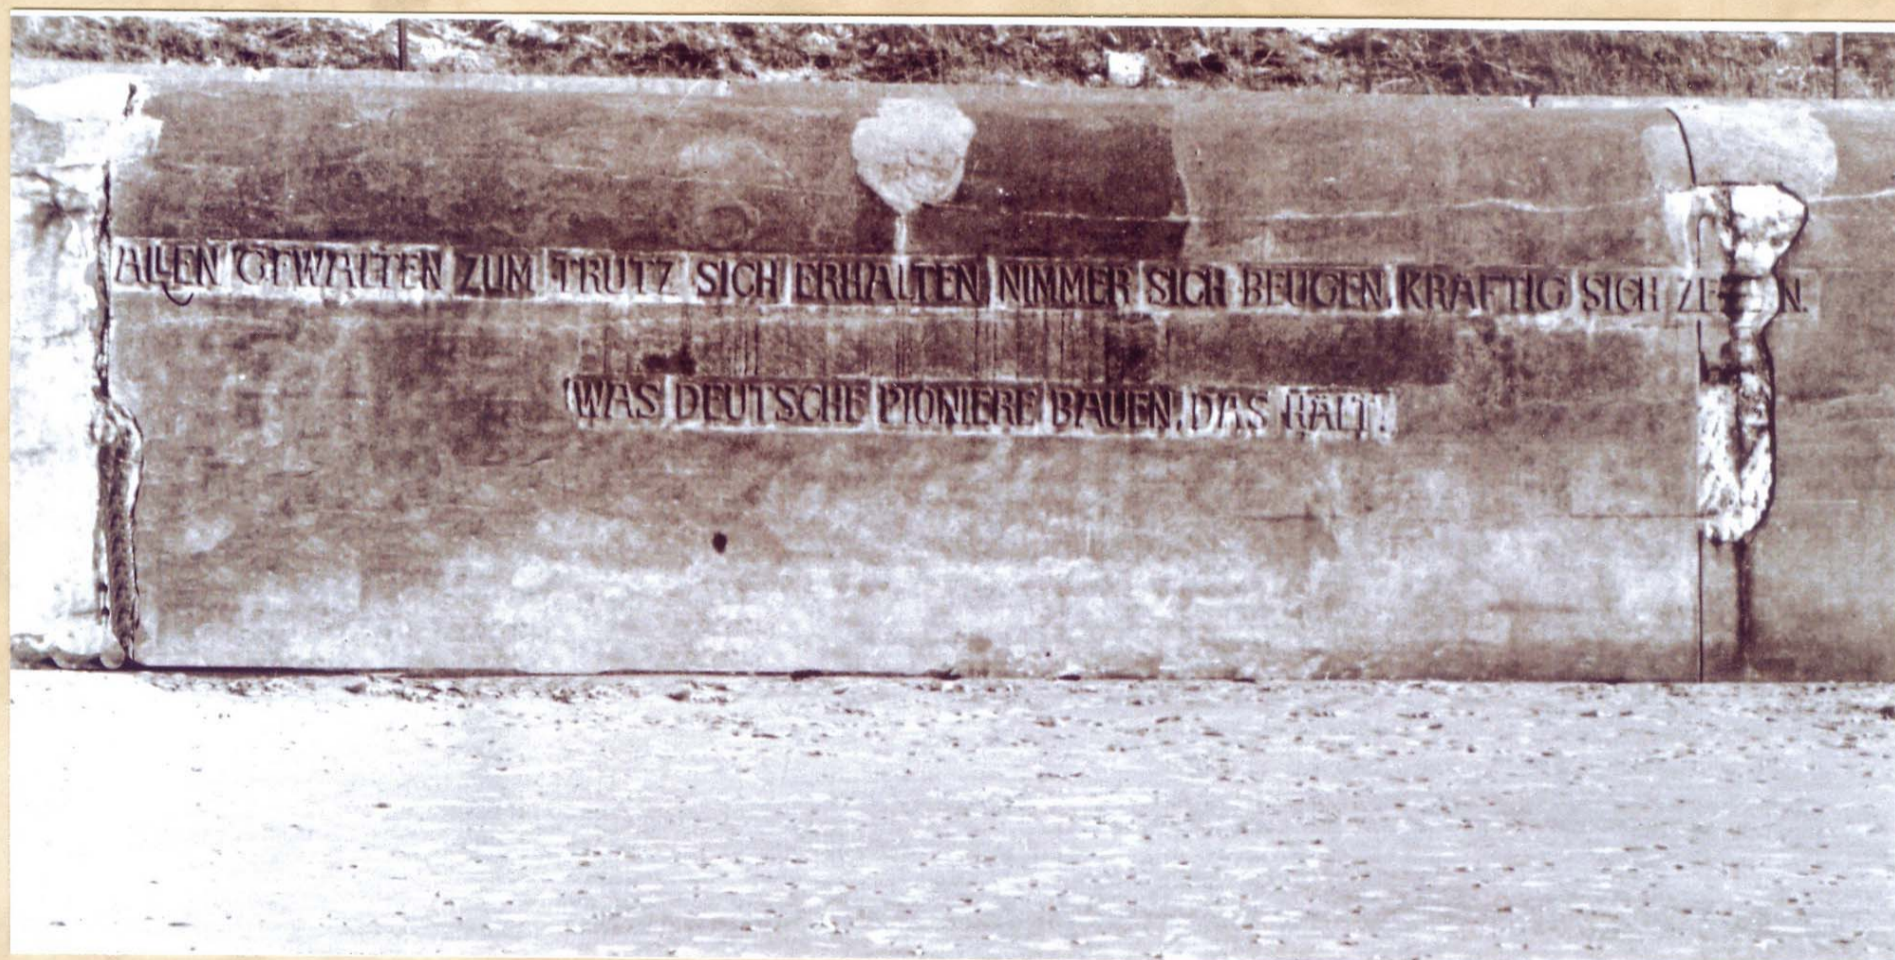
Das Bild zeigt die Mauer mit der Inschrift um 1934. Die Naturgewalten haben schon ihre Spuren hinterlassen. Die Strömung des Meerwassers ist der Insel an dieser Stelle sehr nah gekommen und das hat zu sehr viel Sandabnahme geführt. Das Bauwerk zerbröckelt an den Dehnungsfugen. Jetzt aber wieder zum Anfang: Das gesamte Baumaterial wie Kies, Kiessand, Zement usw. auch das Einschalungsmaterial wurde alles mit der Neerbauten Inselbahn angeliefert. Das Bauwerk wurde ein paar Meter vor den Dünen auf den Strand gebaut. Eine Meisterleistung zur damaligen Zeit muß die Einschalung gewesen sein. Der Betonfuß hatte eine Breite von 4,00 Meter. Die Gesamt Höhe 5,86 Meter davon 3,96 Meter über HHTW (Siehe auch Querschnitt von 1937)

Die schweren Winterstürme im Jahre 1936/37 brachten die ersten großen Schäden am Betonbauwerk der 1916 errichteten „Marinemauer“
Das „Steilwandprofil“ hat sich nicht bewährt. (Siehe untere Bilder)

Hoher Wellengang schlägt gegen die Mauer. An den Dehnungsfugen entstehen die Zerstörungen zuerst. Weiterhin wird das Bauwerk von hinten aus unterspült. Immer mehr Betonteile werden herausgerissen. An der Ostseite der Marinemauer droht ein Durchbruch zur Lippestraße

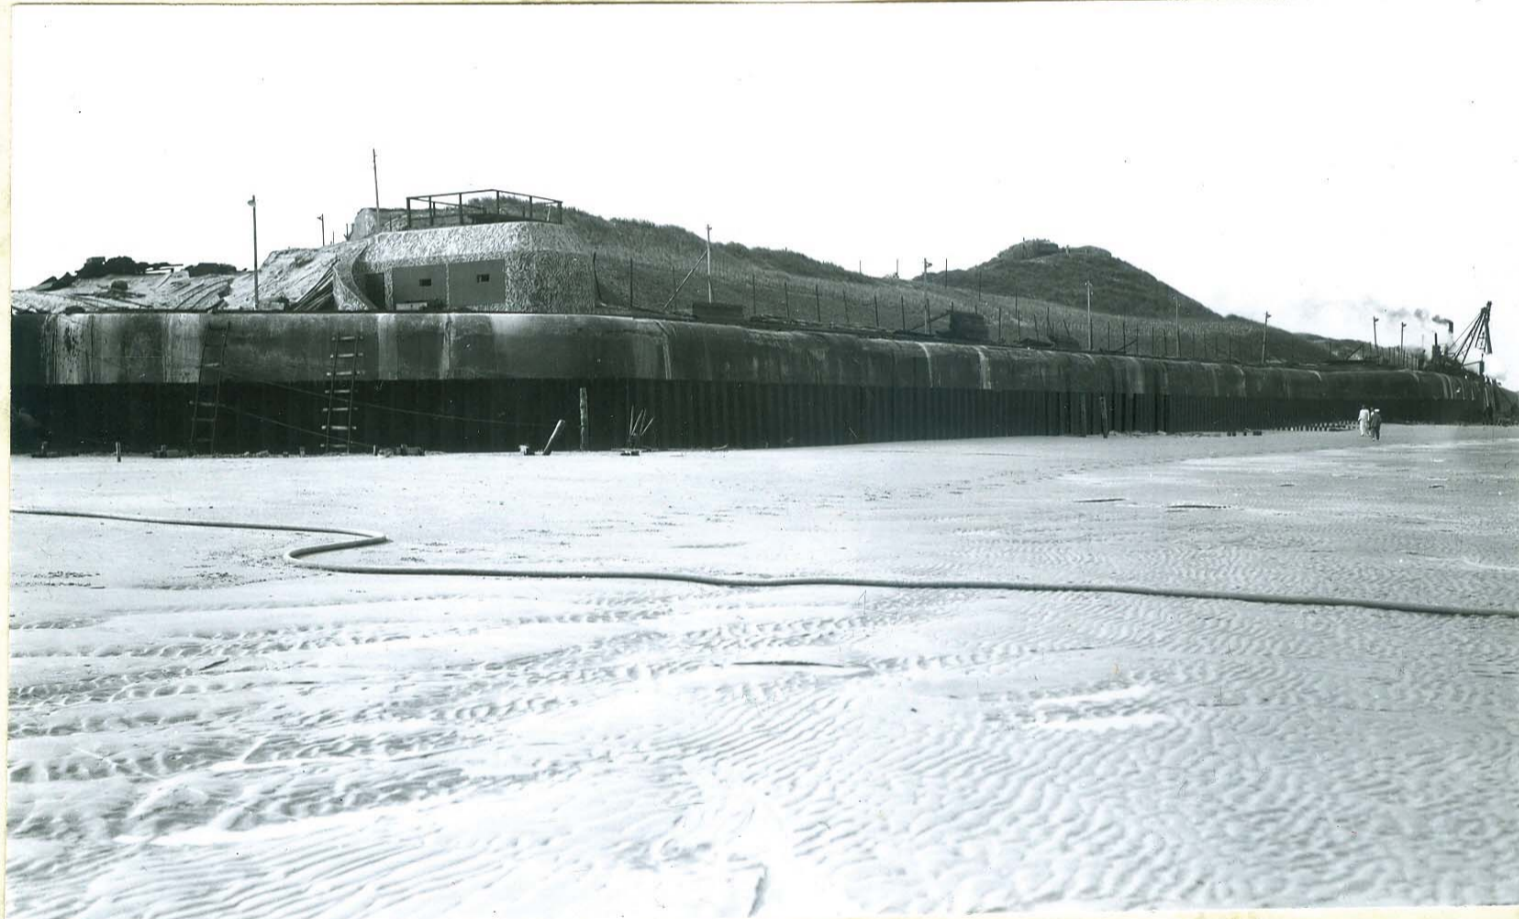
Die Arbeiten sind fertig gestellt. Als Abschluß zum Schrägprofil wurde eine Spundwand gesetzt. Dahinter kam Buschwerk zur natürlichen Sandaufnahme und Sicherung der dahinter liegenden Dünen.

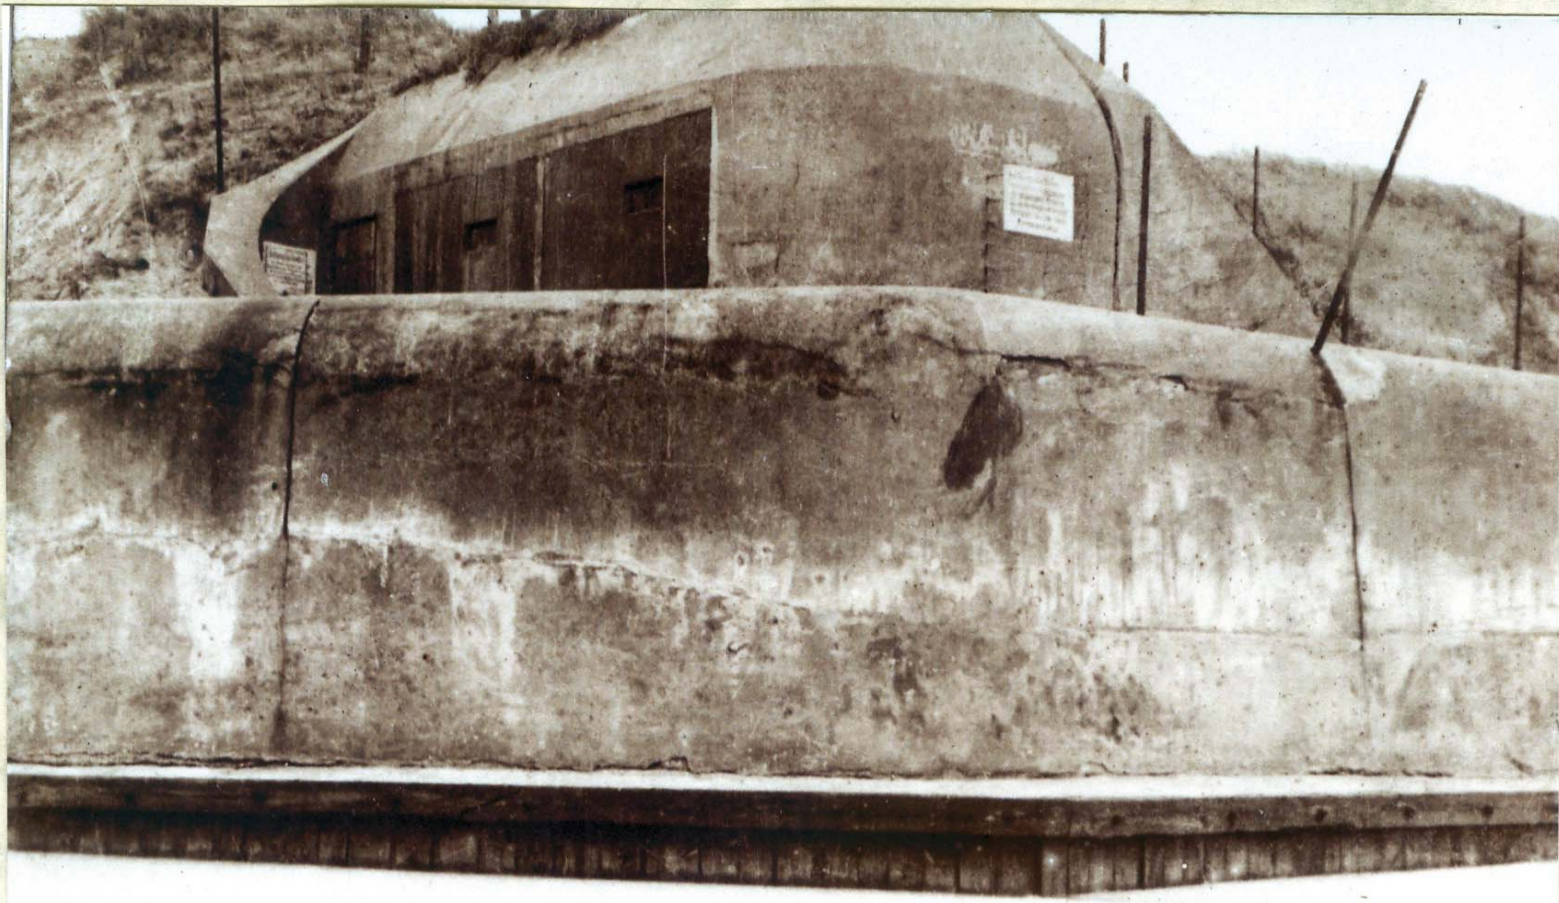
Die alte „Seefestung Bardeleben“ von 1916. Im Laufe der Jahre haben schwere Stürme das Bauwerk stark in Mitleidenschaft gebracht. Überall bröckelt der Beton. Auf dem Bild gut zu erkennen, die hölzerne Spundwand am Fuß des Bauwerkes. Der Bunker auf der „Marinemauer“ war gleichzeitig Munitionsbunker für 4 Schiffsgeschütze die oberhalb der Dünen aufgestellt waren. Nach 1937 wurden sie durch 8,8 und 10,5 Flugabwehrgeschütze ersetzt.

Der hintere Teil der Mauer, in Richtung Osten, wurde compl. unterspült und mußte teilweise erneuert werden. Auch die Dünenlandschaft hinter der Mauer wurde weggespült. Der Wasserstand bei dieser gewaltigen Zerstörung war 6 m über N.N. Der Wind kam direkt aus Nord. Nur so ist es zu erklären, daß solche Schäden entstanden sind.

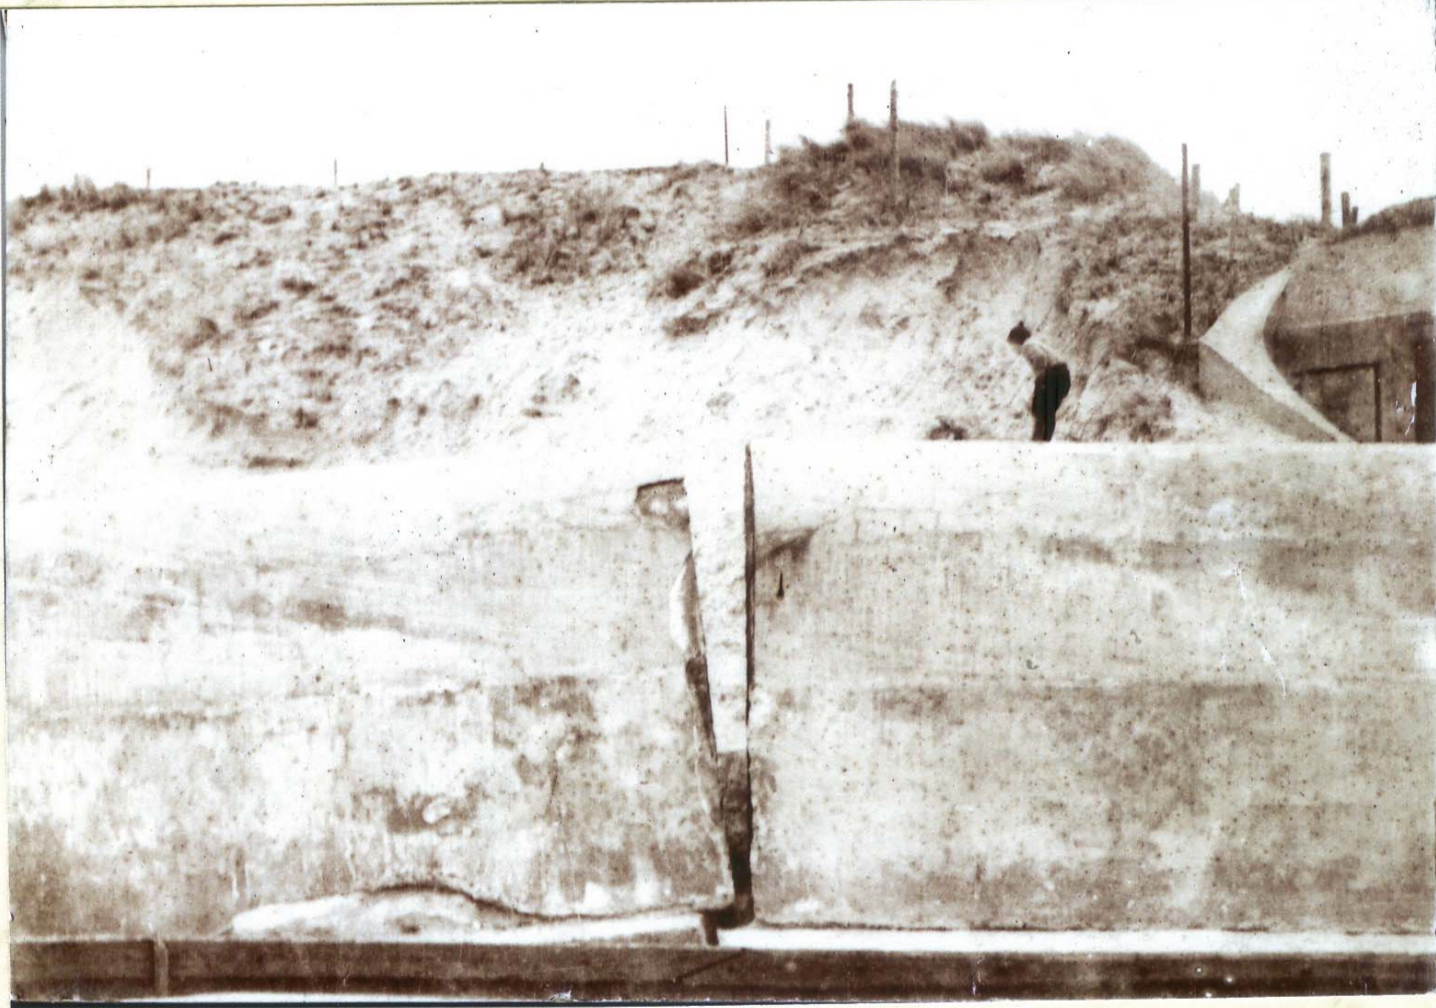
Eine Wasserbaufirma ist damit beschäftigt, eine neue Spundwand aus Eisenprofilen mittels einer Dampftramme, an der Vorderseite der Mauer einzurammen. Hinter der Spundwand wird Beton eingegossen und mit Basaltsteinen an der Oberkante abgedeckt. Nach Aussagen der Forschungsstelle Norderney, hat der Strand, entlang der Marinemauer, in den letzten Jahren um 4 – 5 Meter abgenommen.

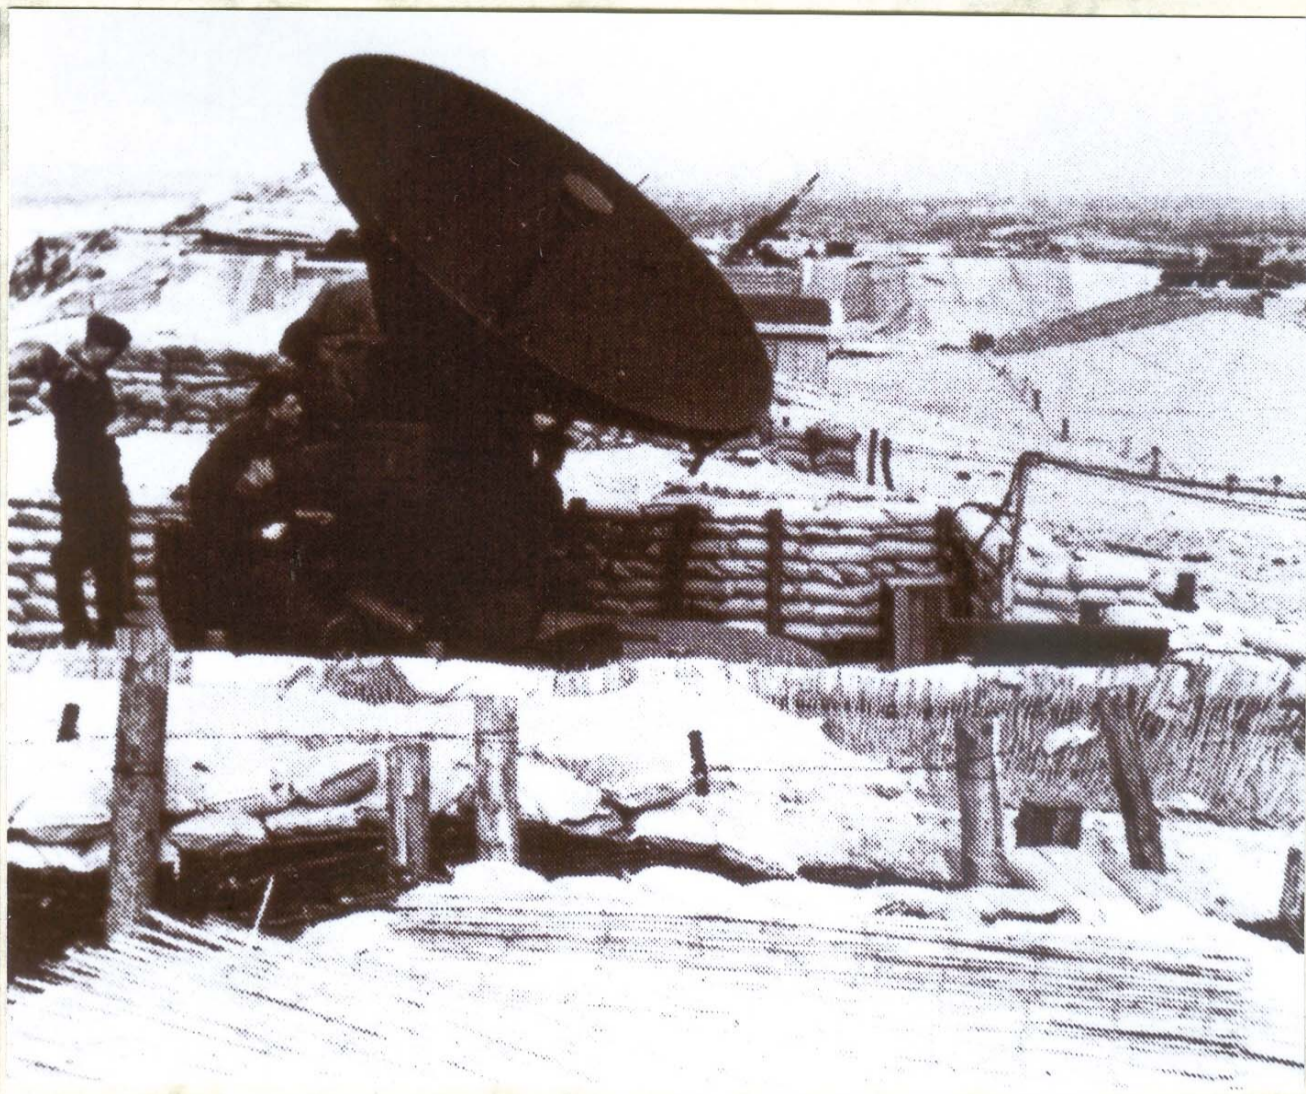
Horchgerät – Stellung für die Batterien Dobetief und Busetief am Nordstrand. (Aufnahme 1942) Die Bedienungsmannschaften waren in Baracken untergebracht. (Diese standen auf der großen Ebene hinter dem Strandcafé in Richtung Osten) (Jetzt steht dort ein Toilettenhäuschen)

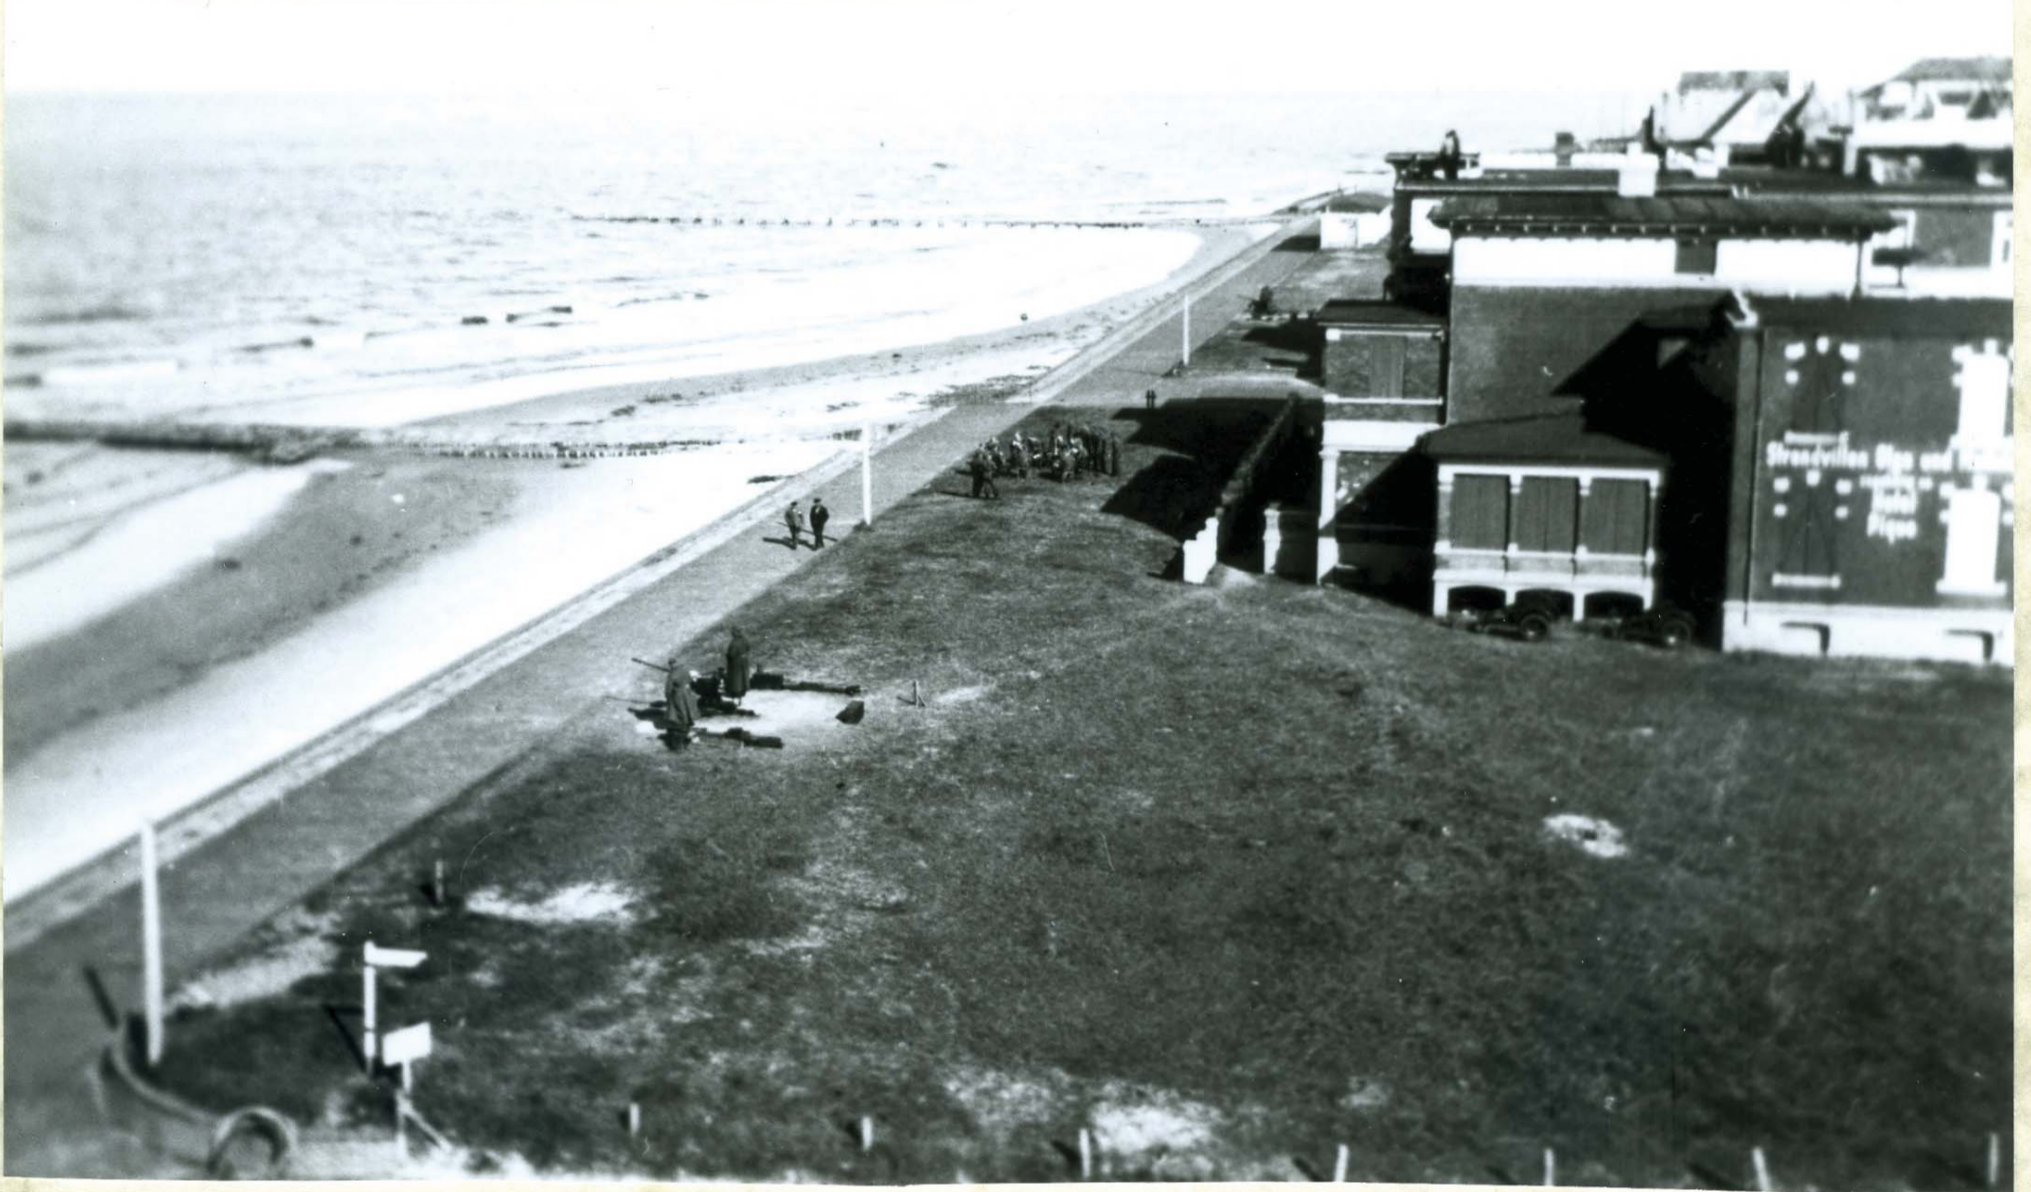
Das Bild zeigt die Promenadenstellung mit der leichten 2 cm Flak am Weststrand (Villa Olga und Mathilde) heute Hotel Pique. Sie waren in höchst einfacher Form aufgestellt, ohne jeglichen Schutz für die Bedienung. Nach kurzer Zeit wurde alles wieder abgebaut.

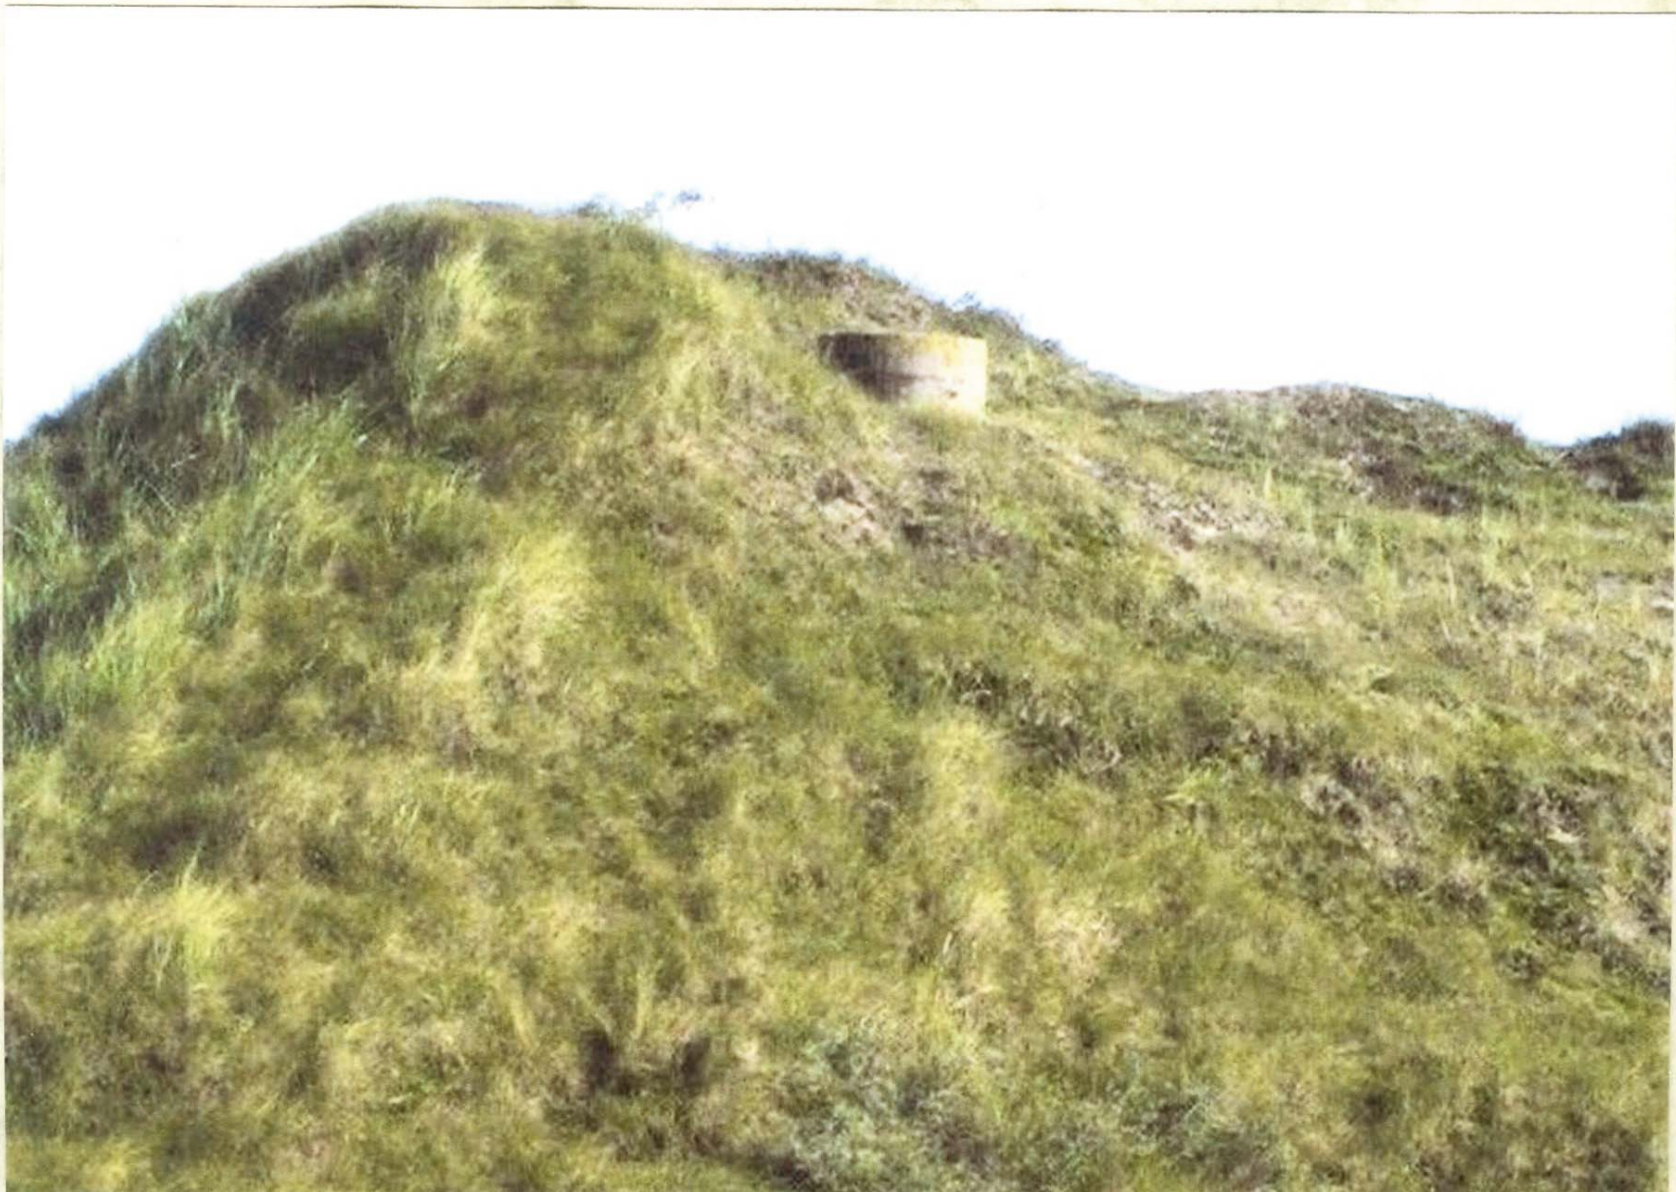
Als Widerstandsnester wurden diese „Beton - Einmannringe“ in den Dünenkuppen eingegraben. Gedacht waren die Ringe für das „Insel Bataillon“ (ca. 160 Mann alte Norderneyer) und die kleine Gruppe von Volksturmänner, die die Insel bei einer evtl. Invasion noch verteidigen sollten. Nach dem Krieg wurden die Ringe von den Norderneyer ausgegraben und als Regenristerne verwendet.

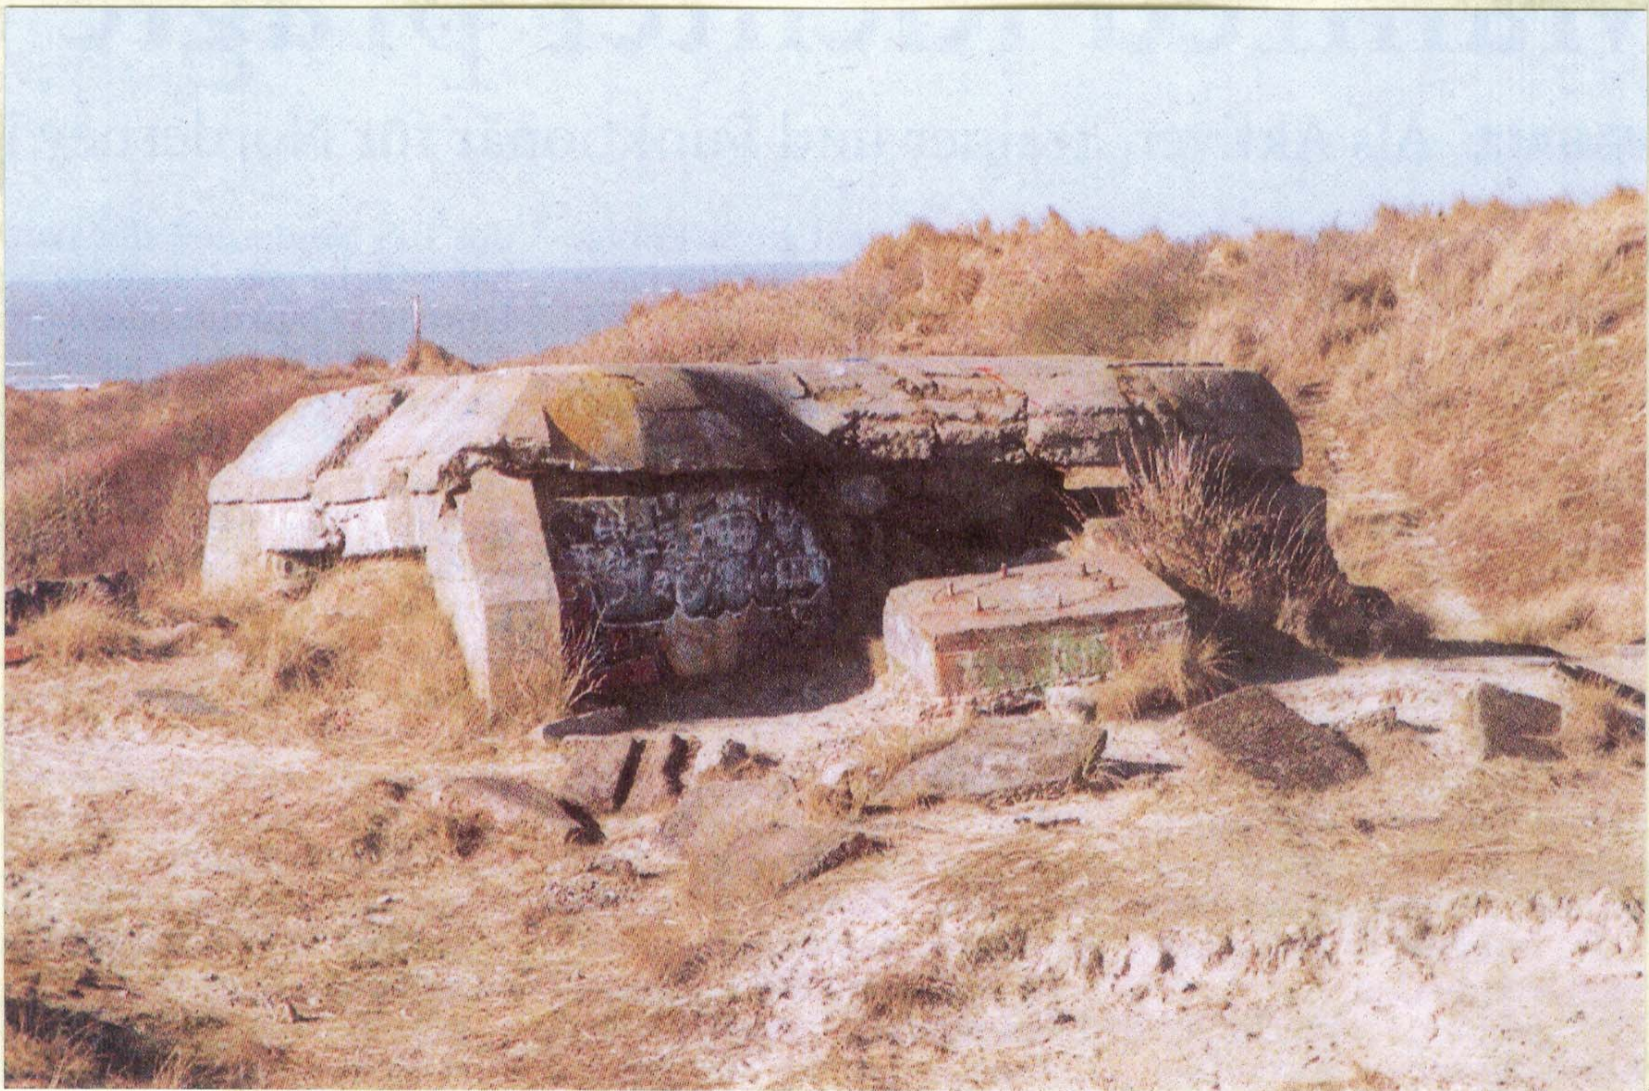
Dieser ehemaliger Geschützbunker aus dem Zweiten Weltkrieg steht heute (2010) noch in den Nordhelm-Randdünen. Gleich nach dem Krieg wurden sämtliche militärische Anlagen von den Engländern gesprengt. Dieser Bunker im Bild, hat die Sprengung standgehalten. Nur die Betondecke wurde angehoben. Heute im Jahre 2010 ist Norderney „Militär-frei“.

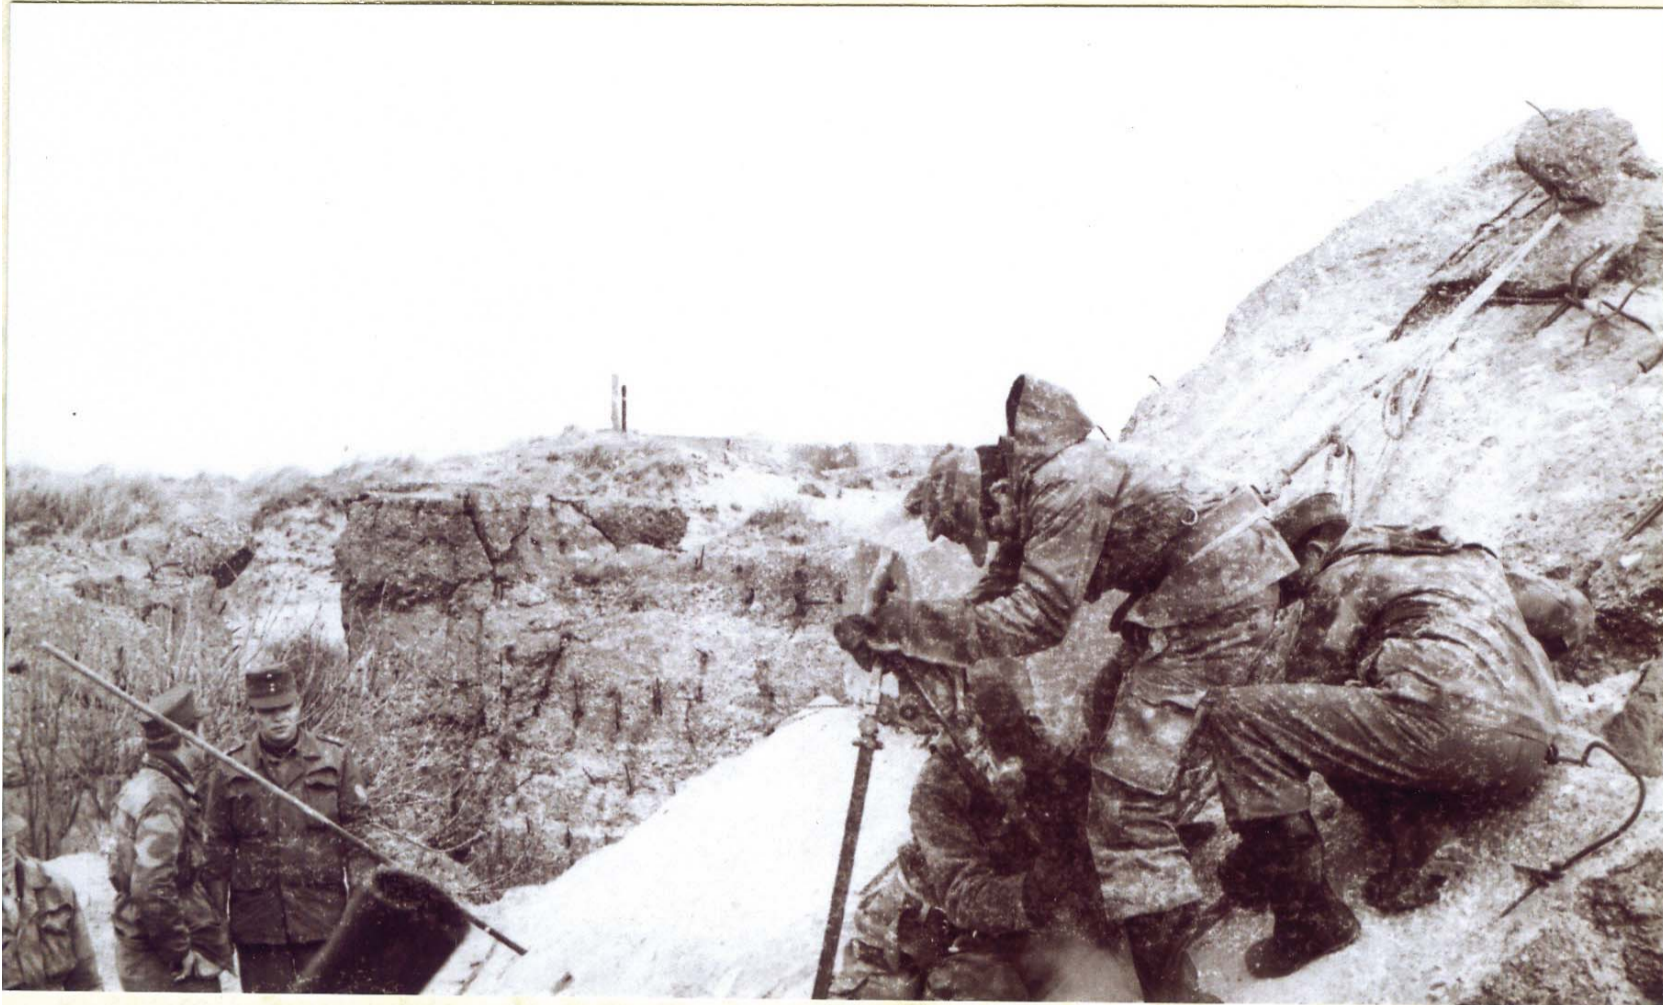
Auf dem Bild gut zu erkennen, wie die Grenzschrüter Bohrlöcher in die Betonbrocken bohren und so die Sprengung vorbereiteten. Sämtliche Gerätschaften wurden mit nach Norderney gebracht.
