„De Soldaten - Steendiek“

Ein Betonschutzwall gegen den „Blanken Hans“
Erbaut von Deutsche Marine-Artillerie Pioniere

„De Soldaten – Steendiek“

Eine Zeitgeschichte von 1913/14 bis 1953/54 über die Nordrand-Dünen am Nordstrand vom Januskopf bis zur Höhe der heutigen Lippestr.

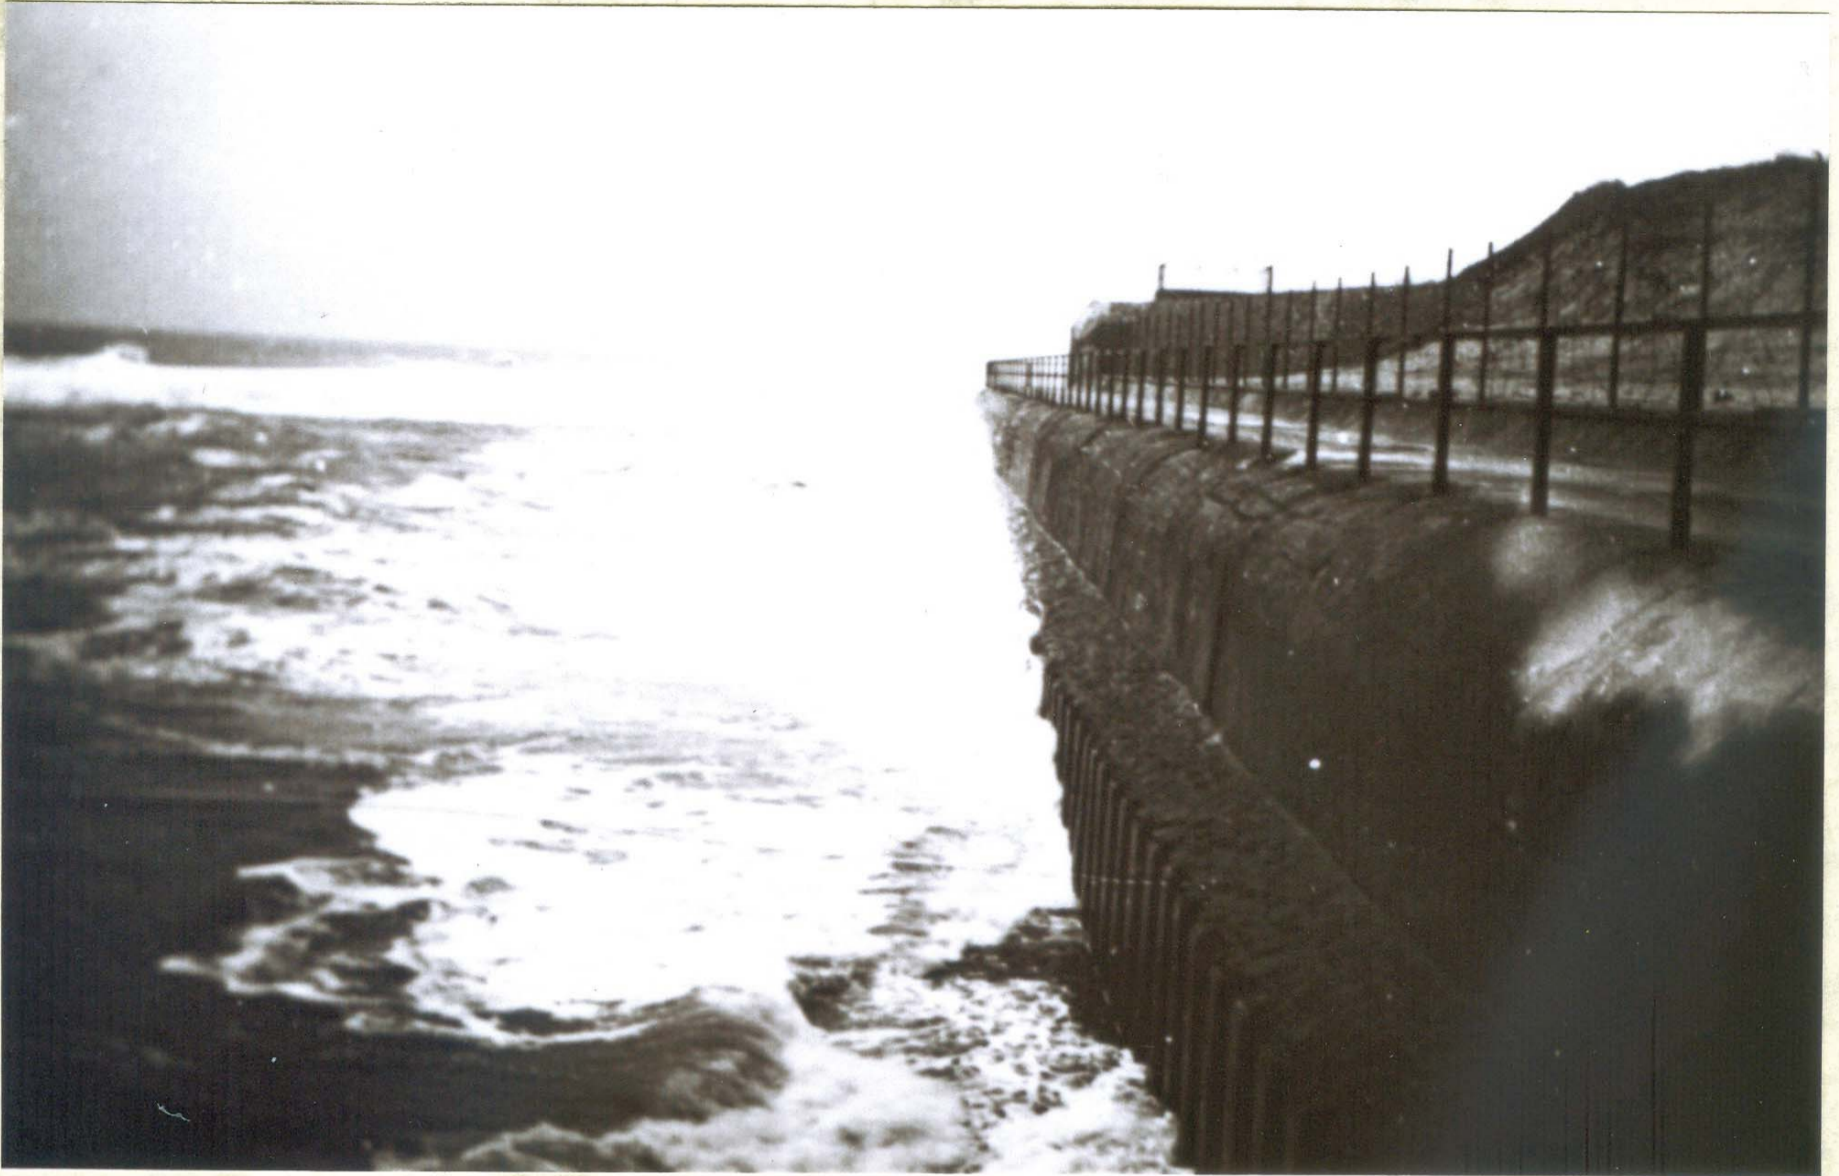
Hoher Wellengang schlägt gegen die Mauer. An den Dehnungsfugen entstehen die Zerstörungen zuerst. Weiterhin wird das Bauwerk von hinten aus unterspült. Immer mehr Betonteile werden herausgerissen. An der Ostseite der Marinemauer droht ein Durchbruch zur Lippestraße

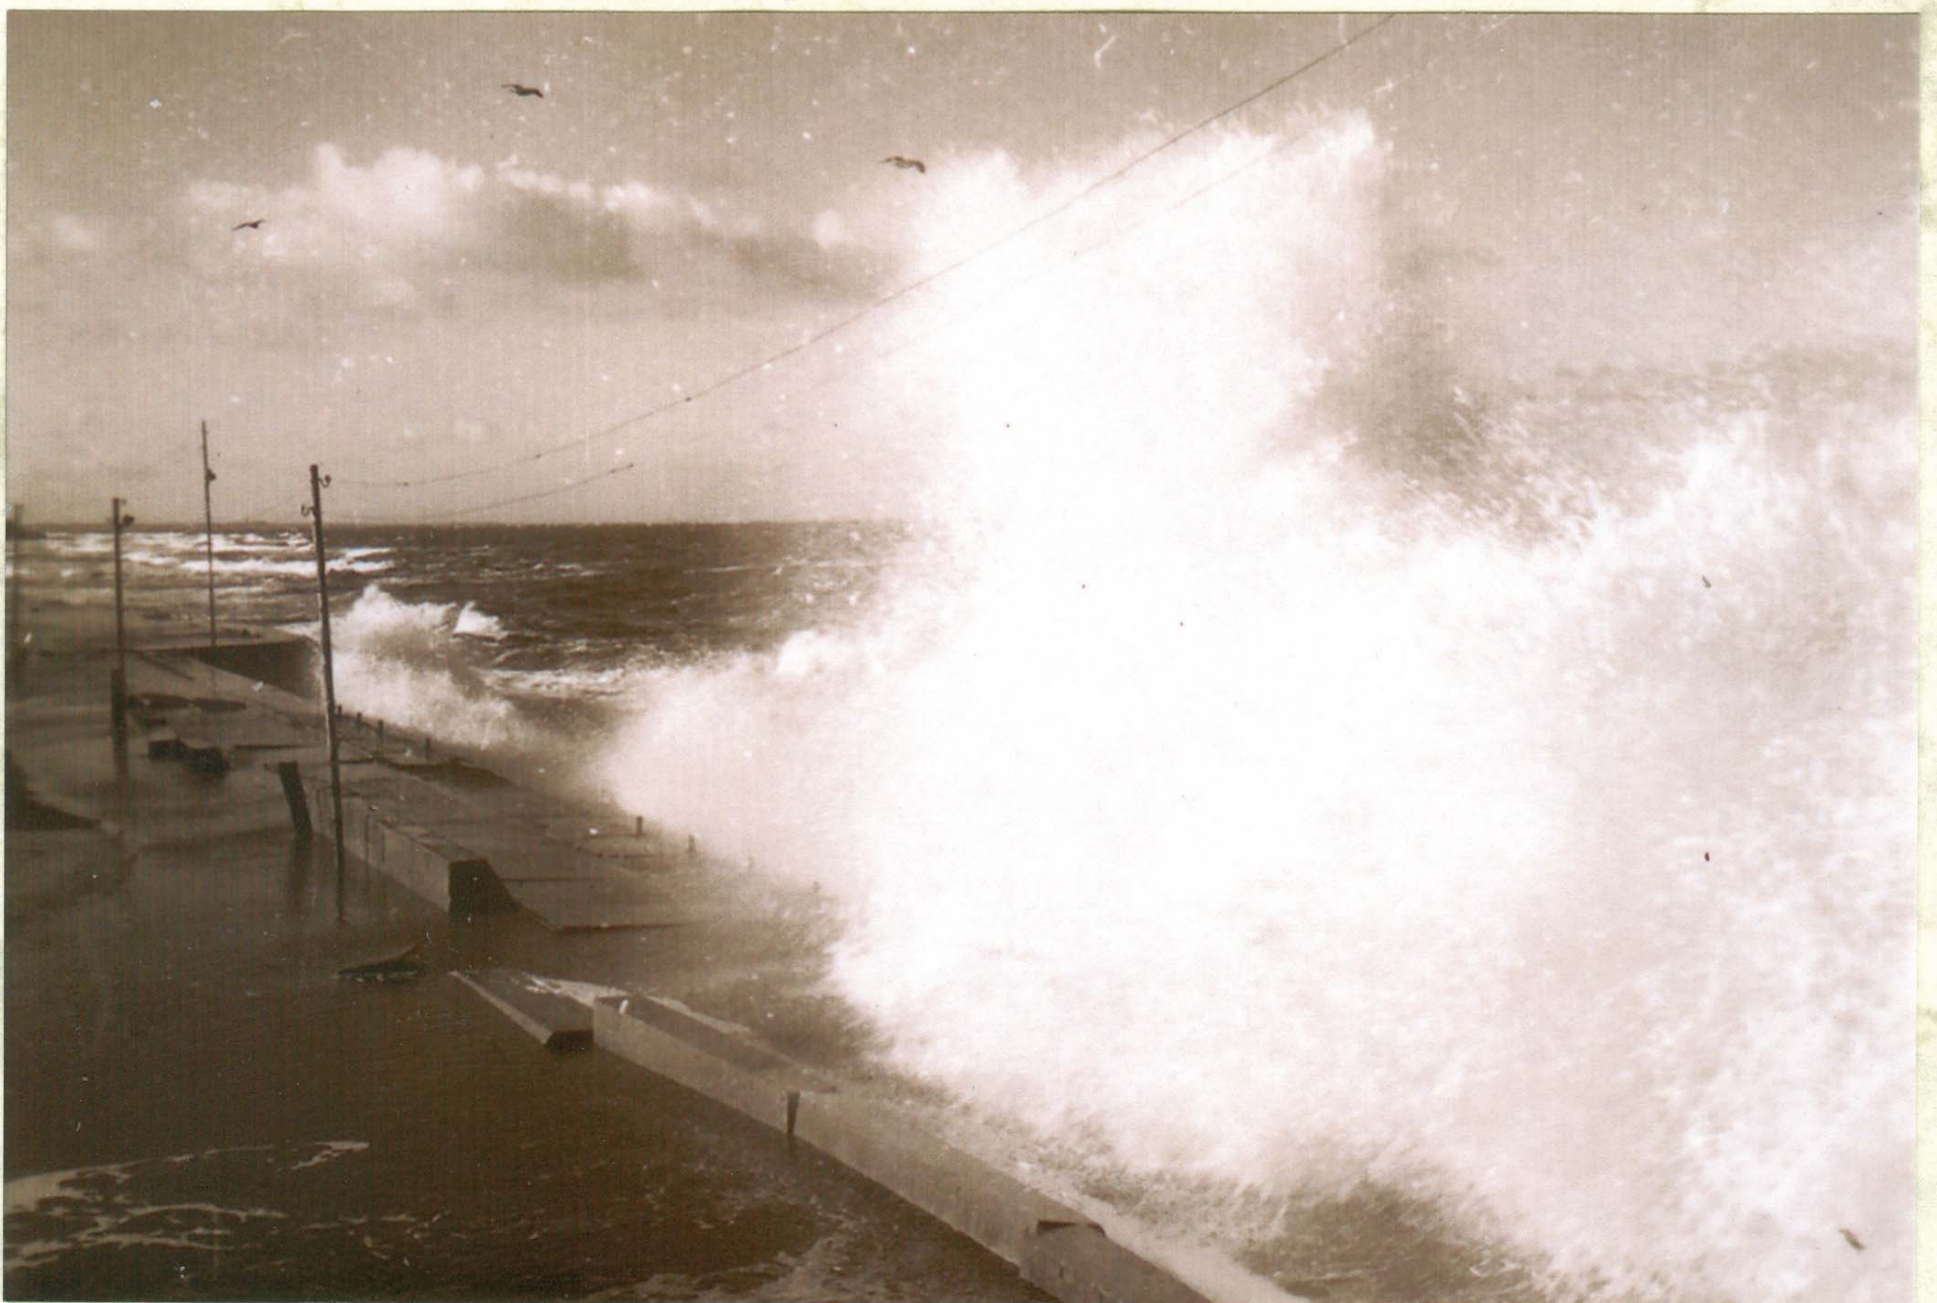
Auf dem Bild gut zu erkennen, wie die Beton-Promenade langsam aber sicher von den hohen Wellen zerstört wird. Ein Teil der hinteren Dünen sind schon nicht mehr da. Das Bauwerk ist nicht mehr zu halten. So gilt selbst das Wort: Was deutsche Pioniere bauen das hält, „auch nicht mehr“ denn:
„Tand , Tand , Ist das Gebilde von Menschenhand“ (Theodor Fontane)

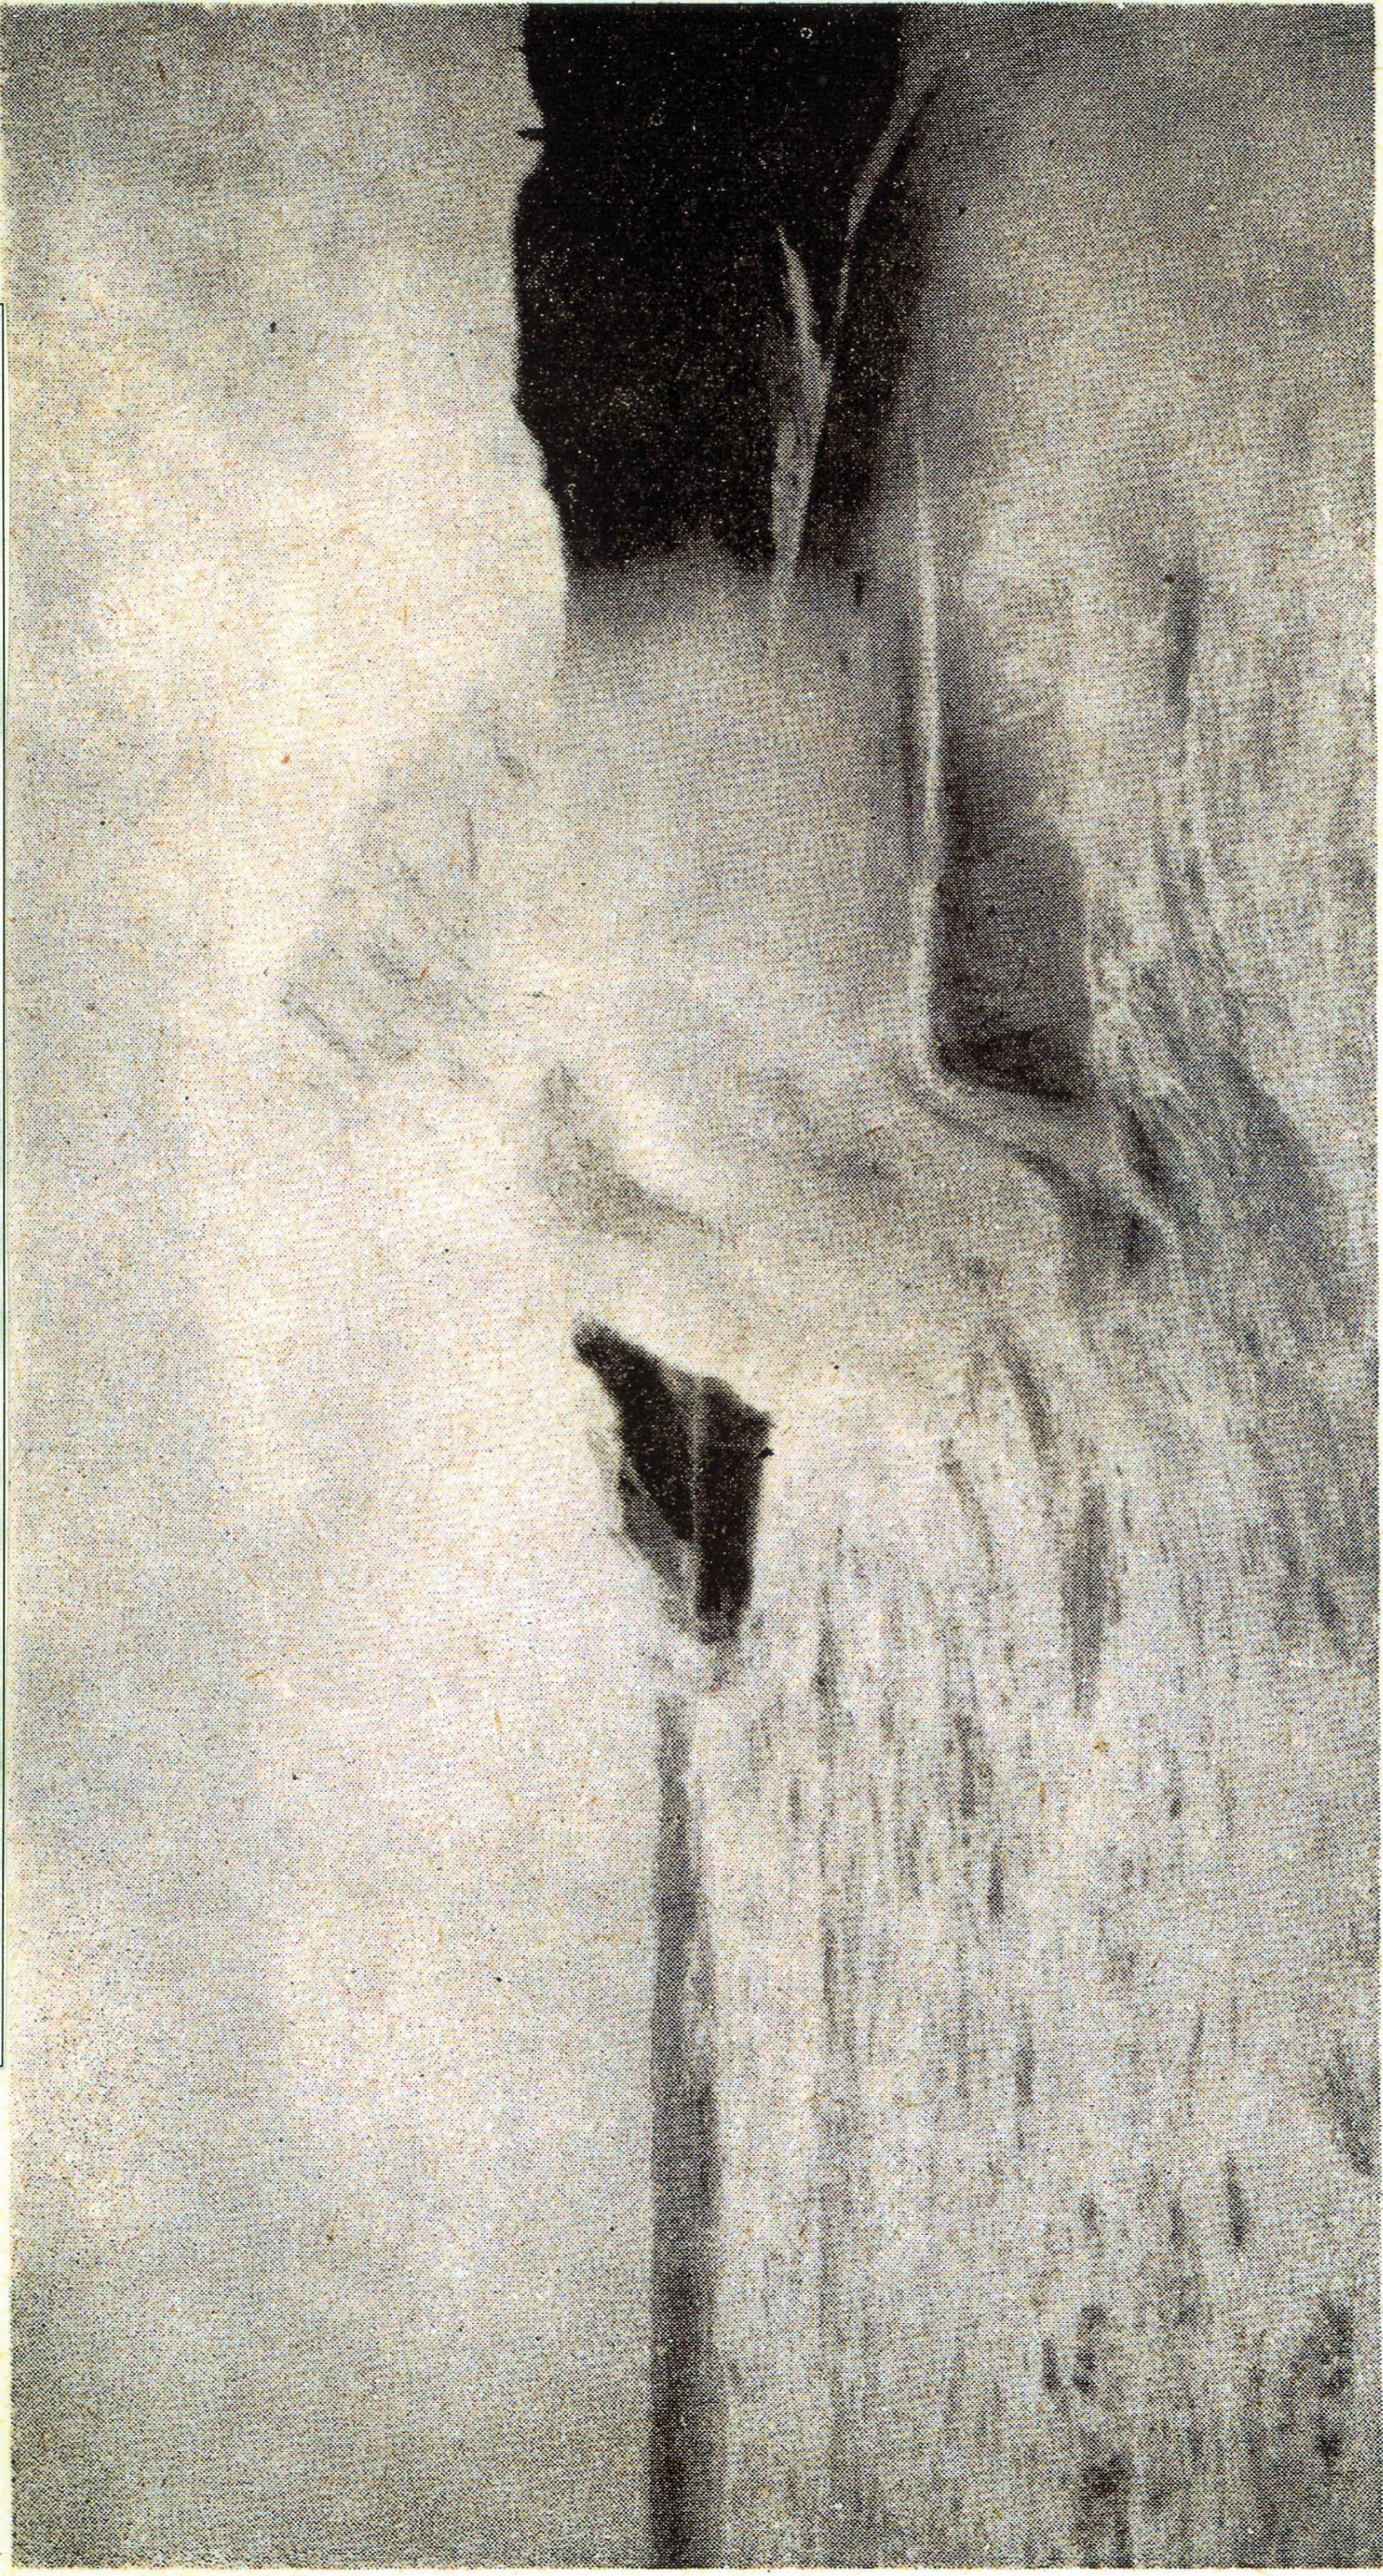
Der »Blanke Hans« mit seinem wilden Toben beherrscht alle Küsten Frieslands

Brandung vor der steilen Uferschutzmauer Norderneys. Im Vordergrund die breite Wandelbahn, im Hintergrund die „Marinemauer“ deutscher Pioniere von 1916. — Diese Aufnahme wurde am 21. Januar 1949 gemacht. Während des folgenden Nachthochwassers wurde dieser Strandmauerabschnitt zerstört. (Vergl. Seite 22.) Aufnahme: Linke

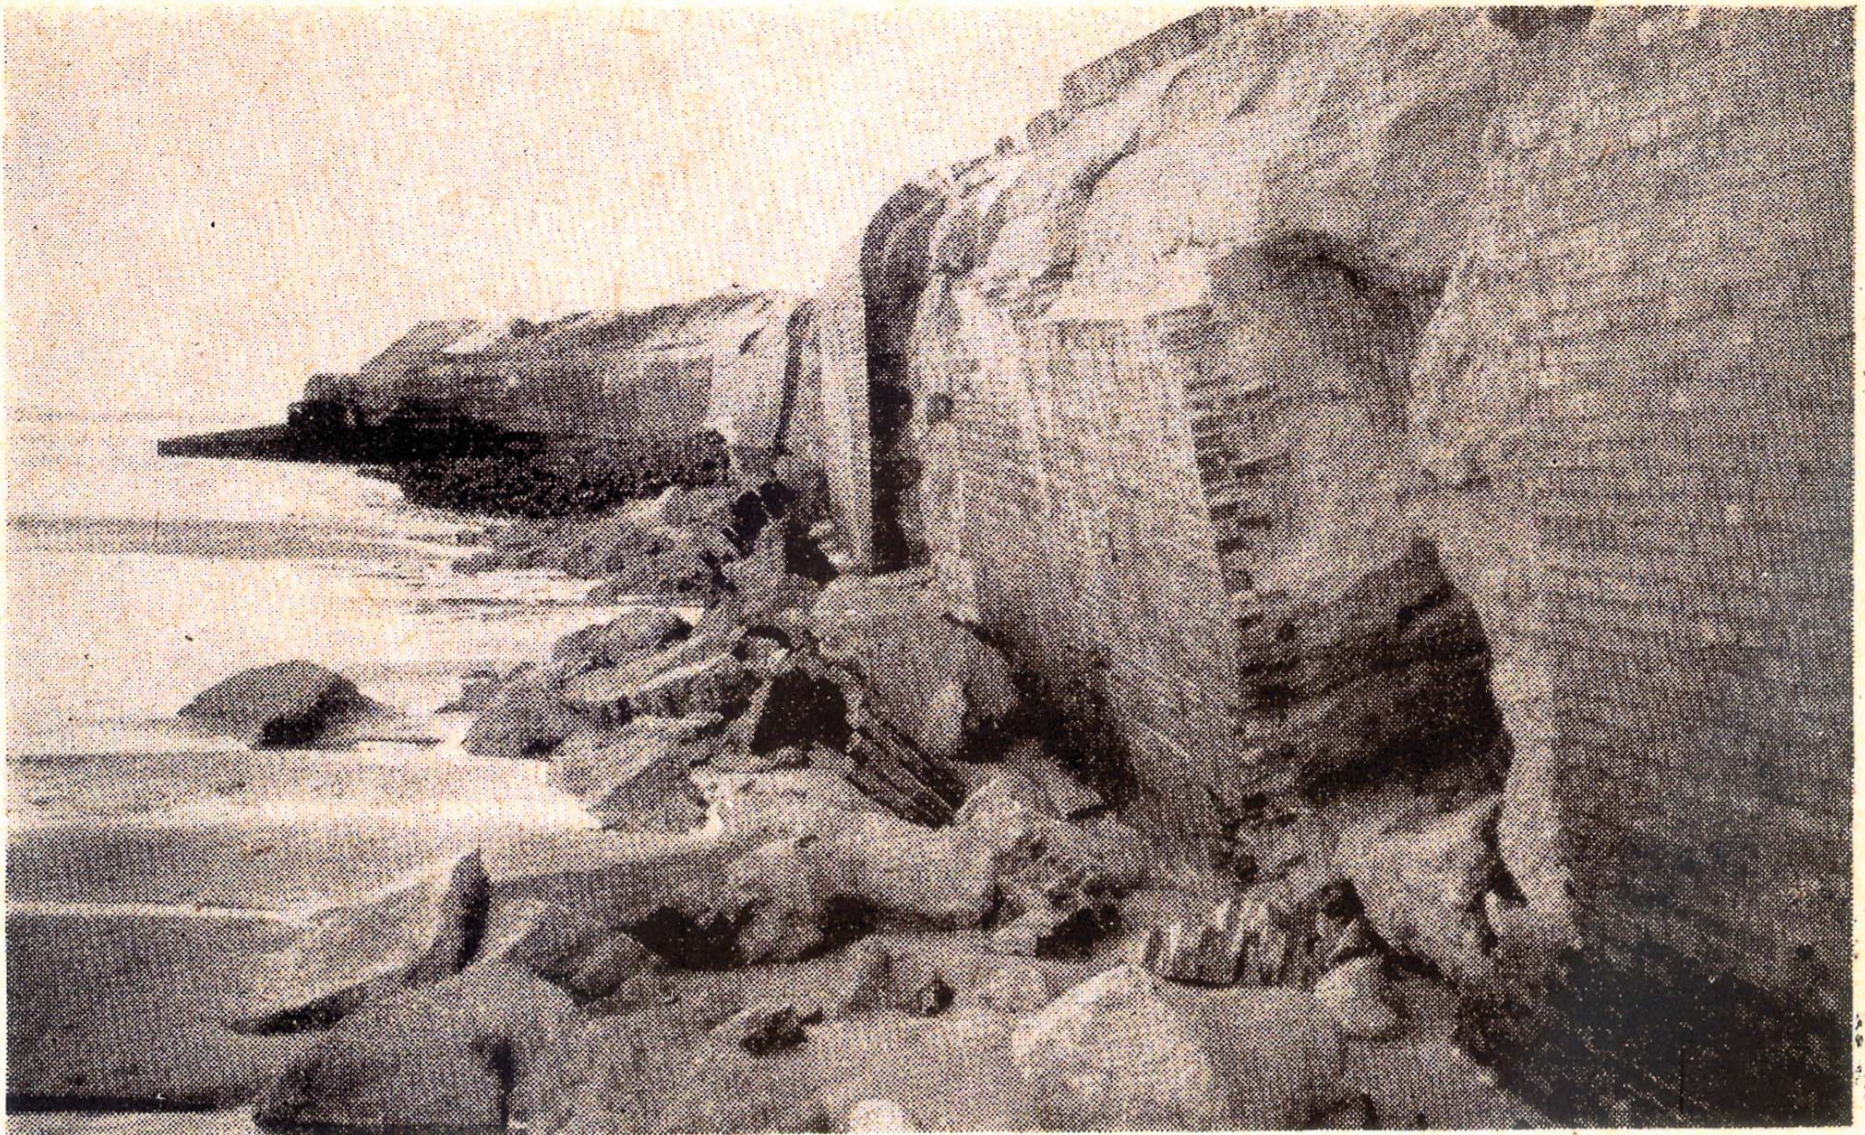
Geborstene Steilmauer nach dem Sturm. — Wir zeigen hier den gleichen Strandabschnitt wie auf Seite 19. Am Fuß sind vier Spundbohlen zu sehen, die von der unterhöhlten Mauer schief gedrückt wurden. — Im Hintergrund die Marinemauer mit zweifacher Spundwandsicherung; ohne diese wäre auch sie jetzt zum Einsturz gebracht.

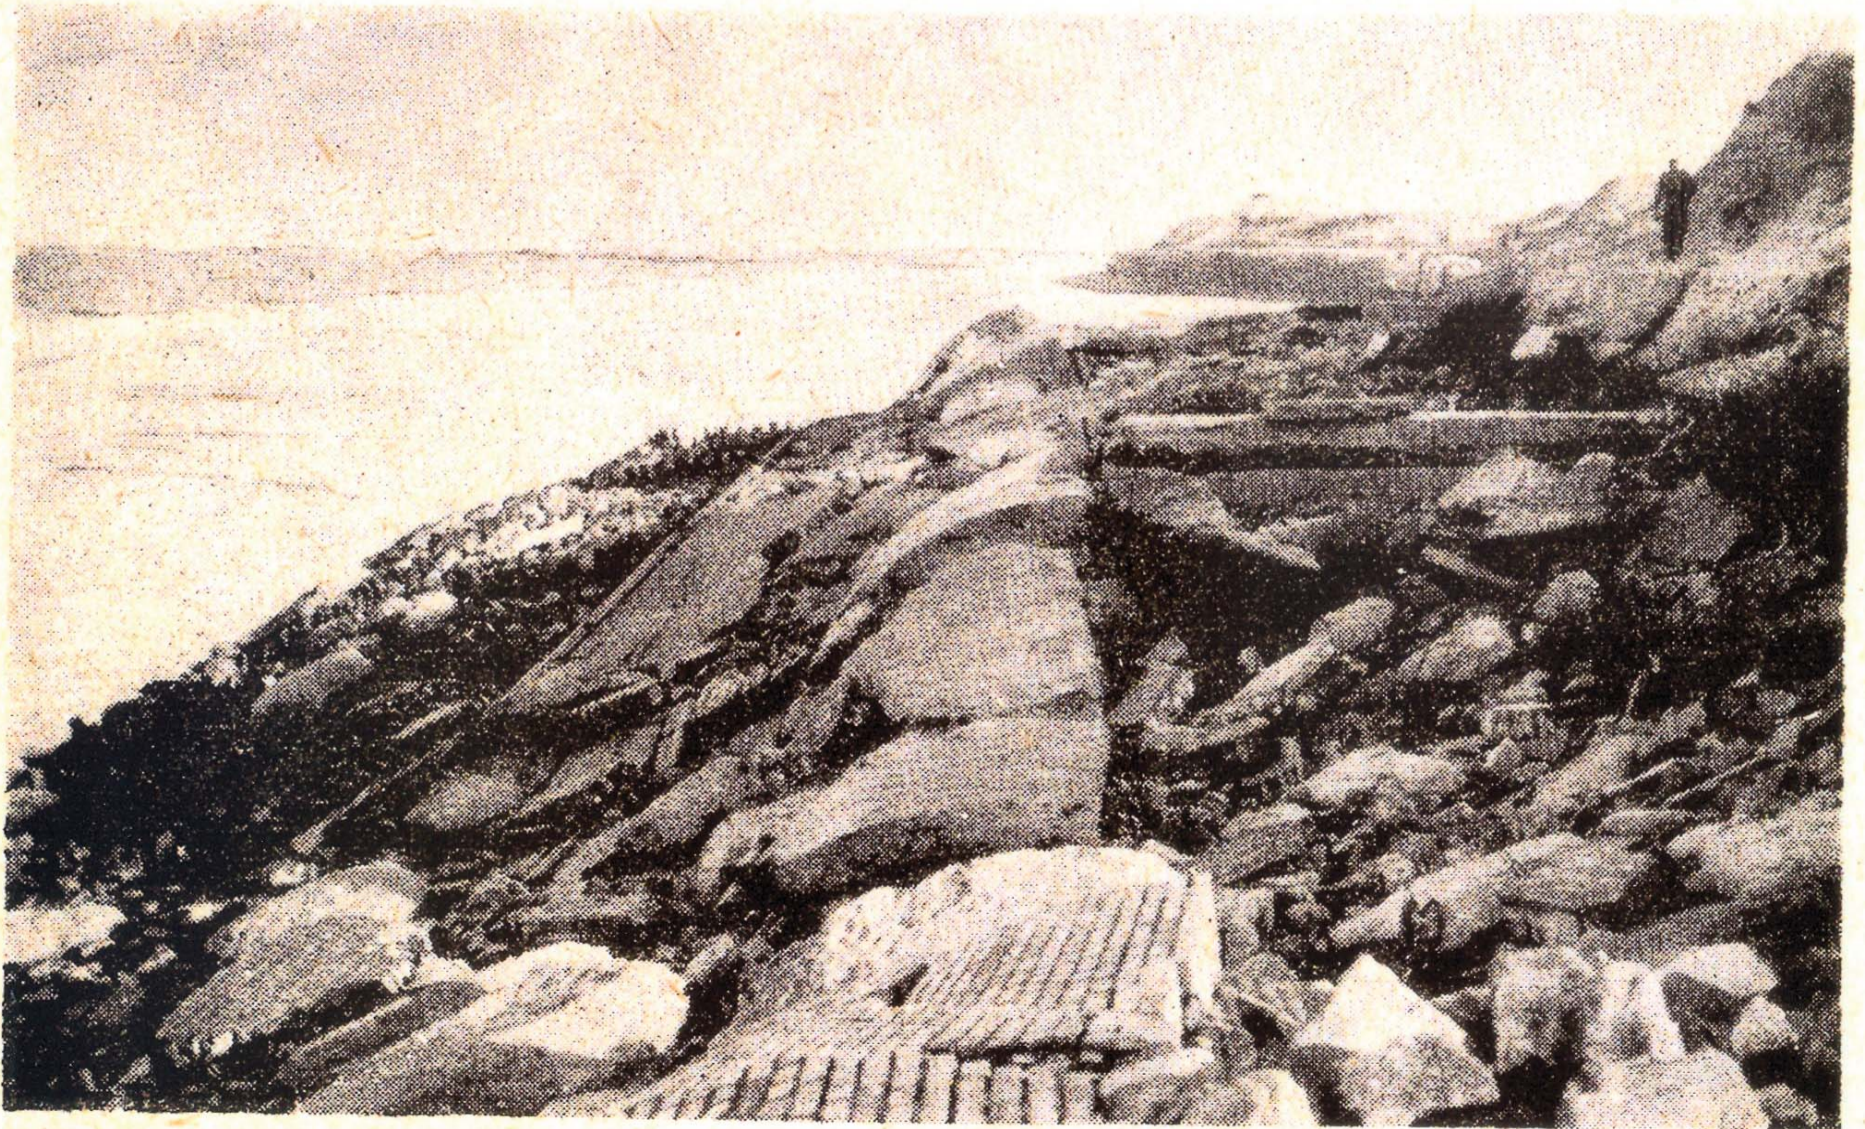
Zerstörte Strandmauer mit S-Profil. — Dieser Dünenschutz wurde durch Unterspülung der Vorlage vernichtet, der Sand unter der Mauer ausgewaschen, so daß diese zusammenbrach. — Insgesamt wurden auf Norderney vom 20. Januar bis 20. März 1949 durch drei verschiedene Sturmfluten etwa 520 Meter Strandschutzmauer vollkommen vernichtet.

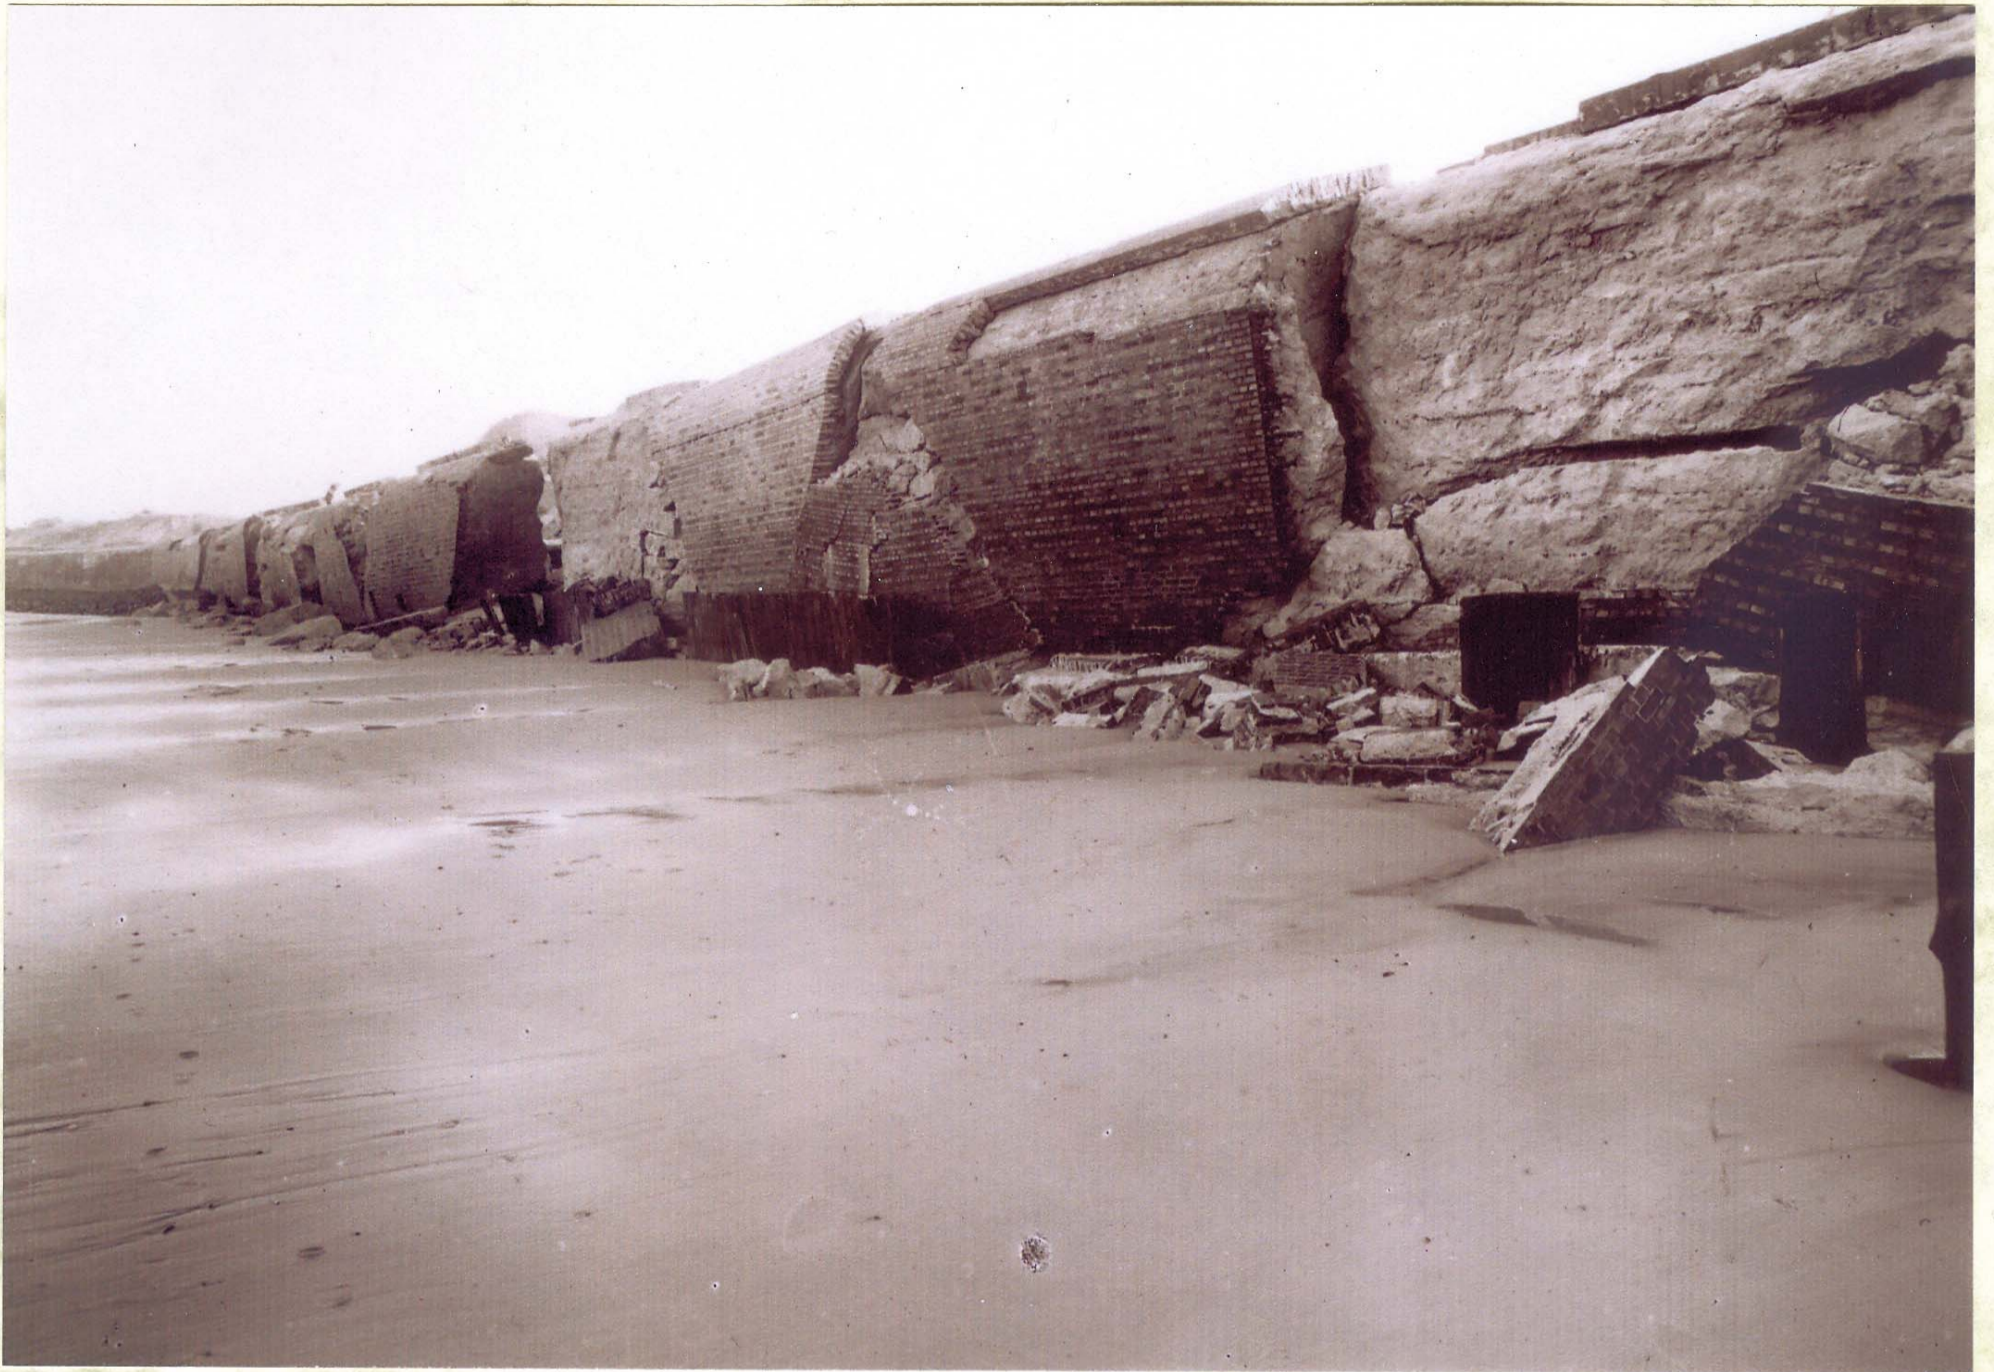
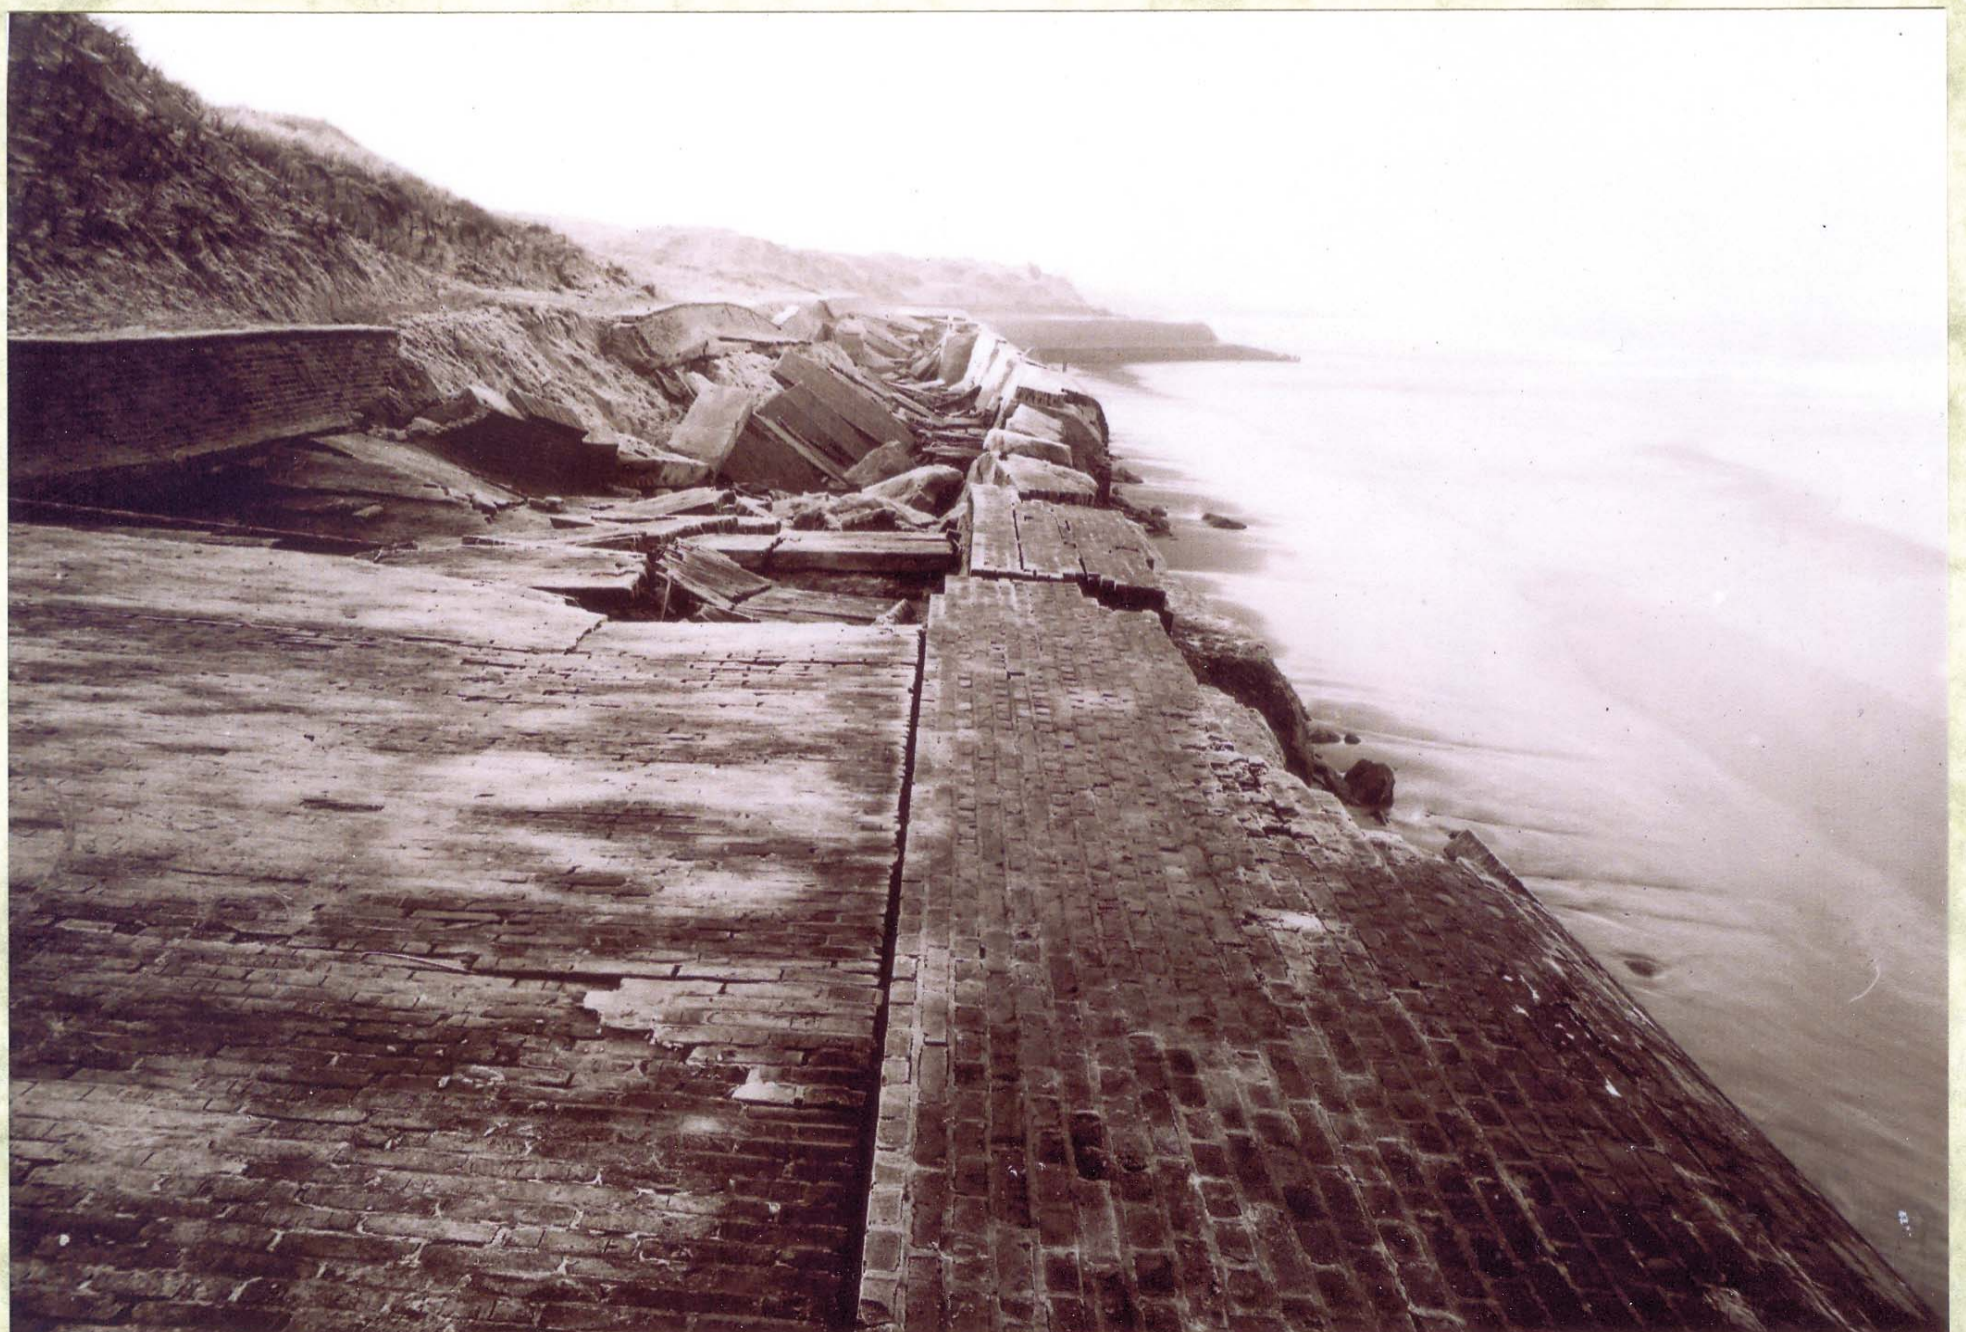
Februar 1949 Auch ein Teil das 1919 und in den nachfolge
Jahren erbaute Dünendeckwerk in S-Profil mit
Klinkerverblendung wurde ein Opfer des „Blanken Hans“

Die Bilder zeigen das zerstörte Deckwerk östlich von Cornelius im Anschluß an das Steil-Profil. Die damalige Sturmflut war 4 m über N.N. Windrichtung Nord und Spring-Tide. Ein Teil des S-Profiles, gleich hinter Cornelius, ist stehen geblieben. Von da ab beginnt 1949 der Neubau des Schrägprofils. Auch die Marine Mauer wird ganz abgerissen und dort wird das neue Deckwerk in Schrägprofil bis in Höhe der Lippestraße weiter gebaut.

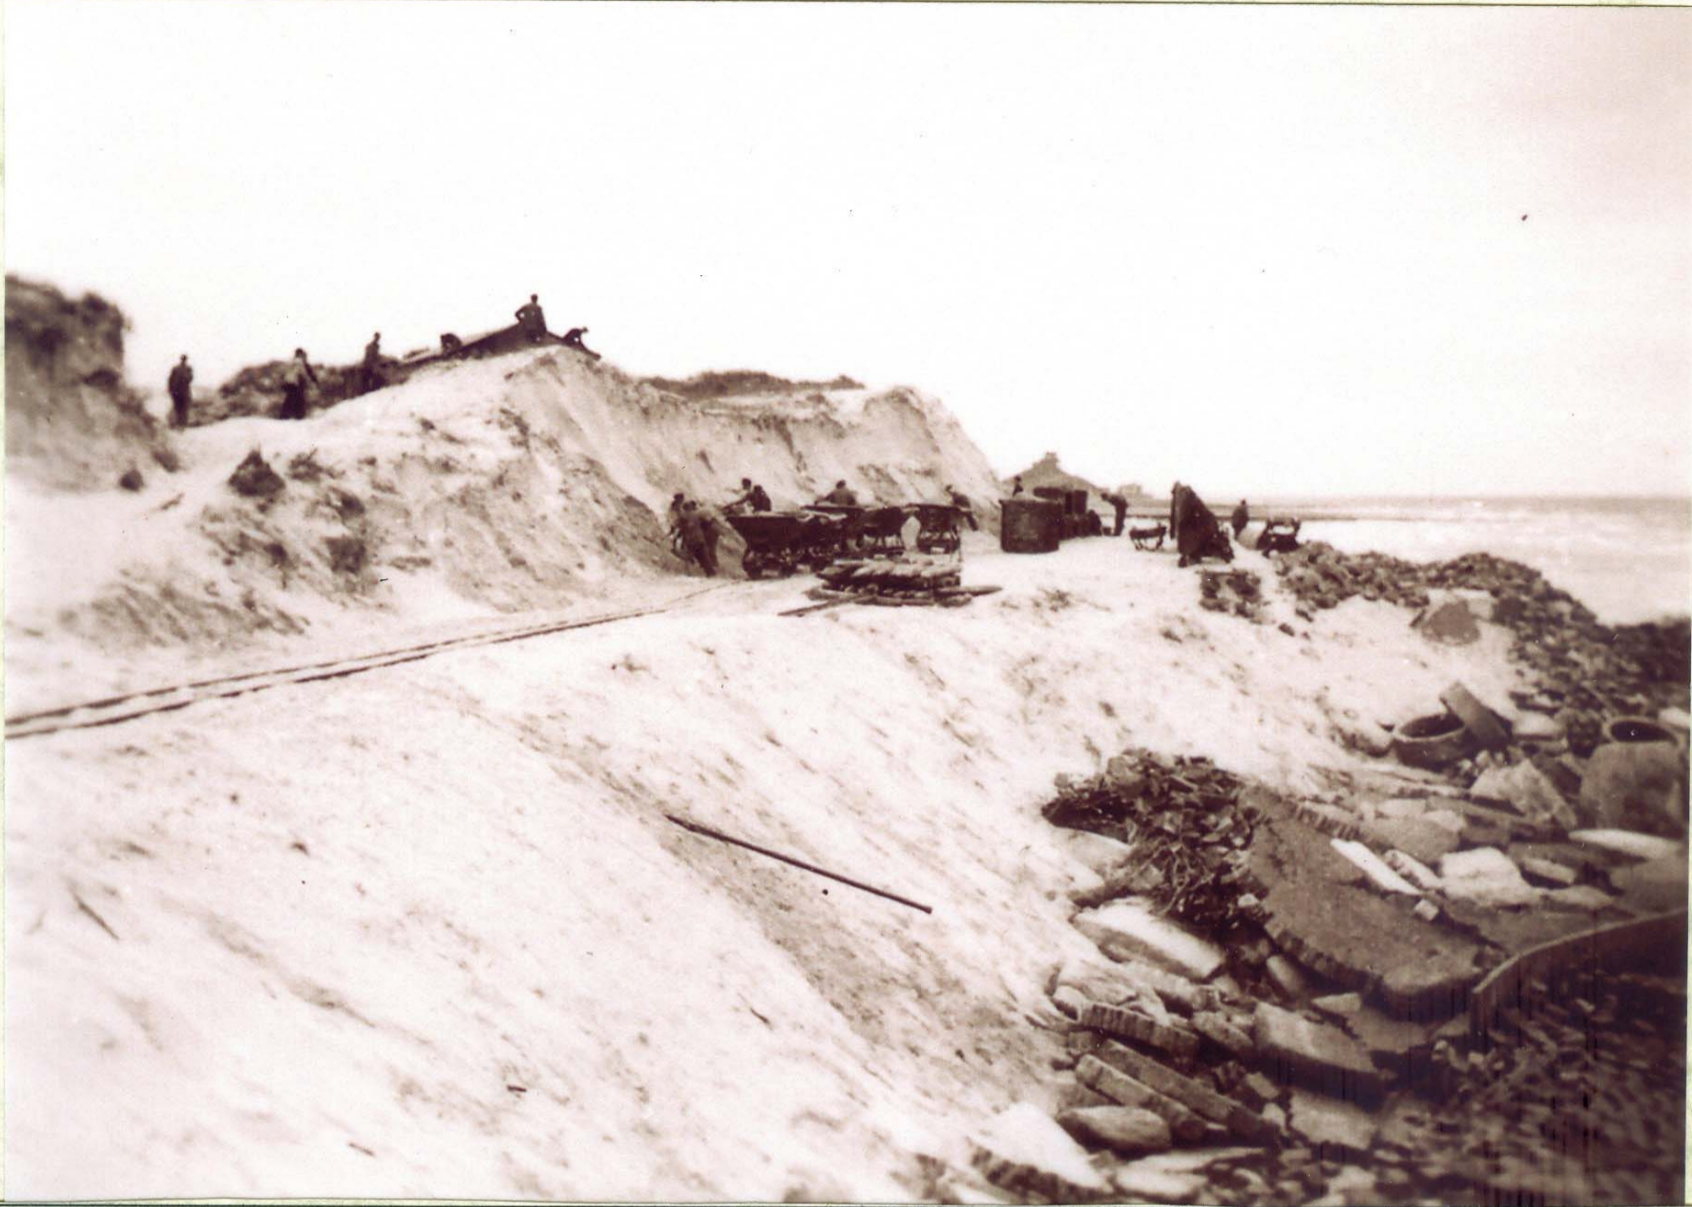
Die Aufnahme entstand am 25. Juni 1946. Die Dünen wurden noch in Handarbeit abgetragen. Der Sand wurde dann mittels Loren an in jeweiligen Teilabschnitt gebracht wo er gebraucht wurde. Auch der vorhandene Bauschutt wurde als Grund-Packlage wieder verwendet.

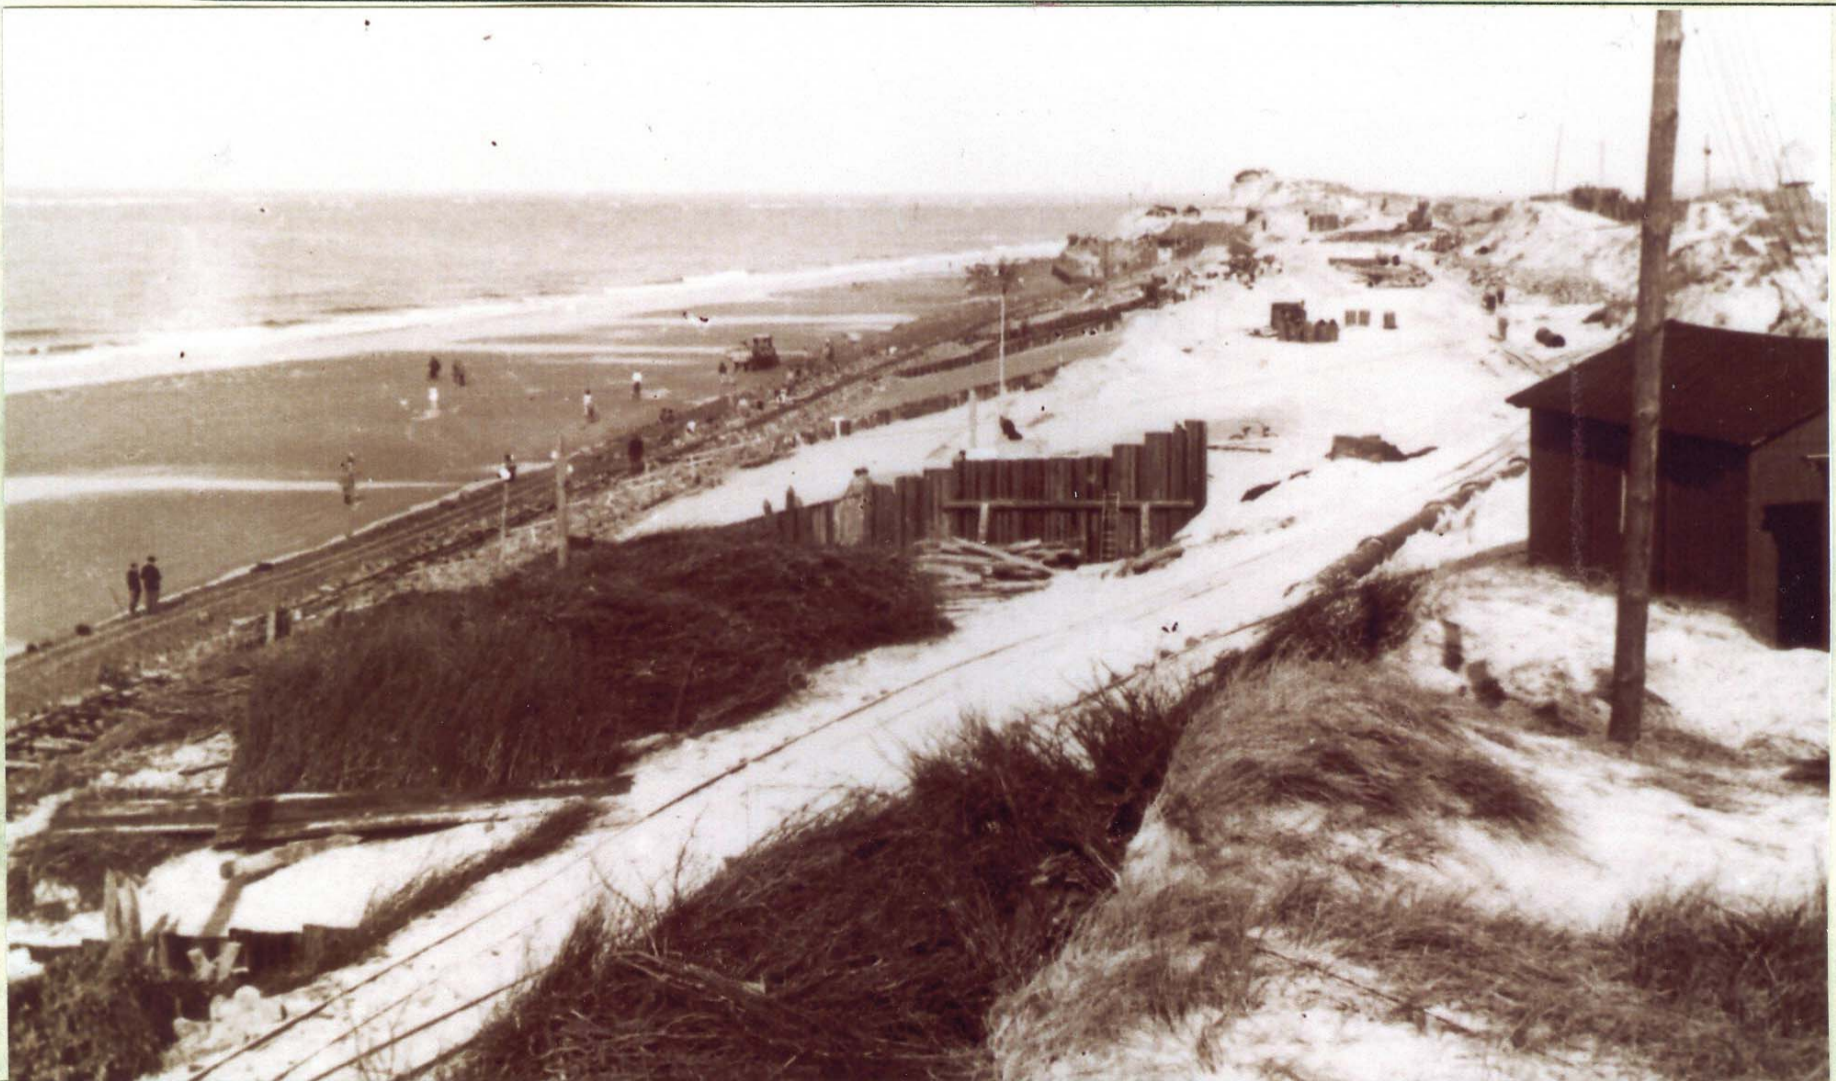
Das Bild zeigt den Zustand der Groß-Baustelle im Sommer 1950. Es waren schon große Fortschritte gemacht. Gut zu erkennen am Dünenrand: die zukünftige Promenade. Ein Teil des Sandes wurde aufgespült. Rechts vor der Baracke sieht man die Spülrohre. Sie verliefen quer durch die Dünen bis zum Hafen (Helgolandanleger)
