„De Soldaten - Steendiek“

Ein Betonschutzwall gegen den „Blanken Hans“
Erbaut von Deutsche Marine-Artillerie Pioniere

„De Soldaten – Steendiek“

Eine Zeitgeschichte von 1913/14 bis 1953/54 über die Nordrand-Dünen am Nordstrand vom Januskopf bis zur Höhe der heutigen Lippestr.

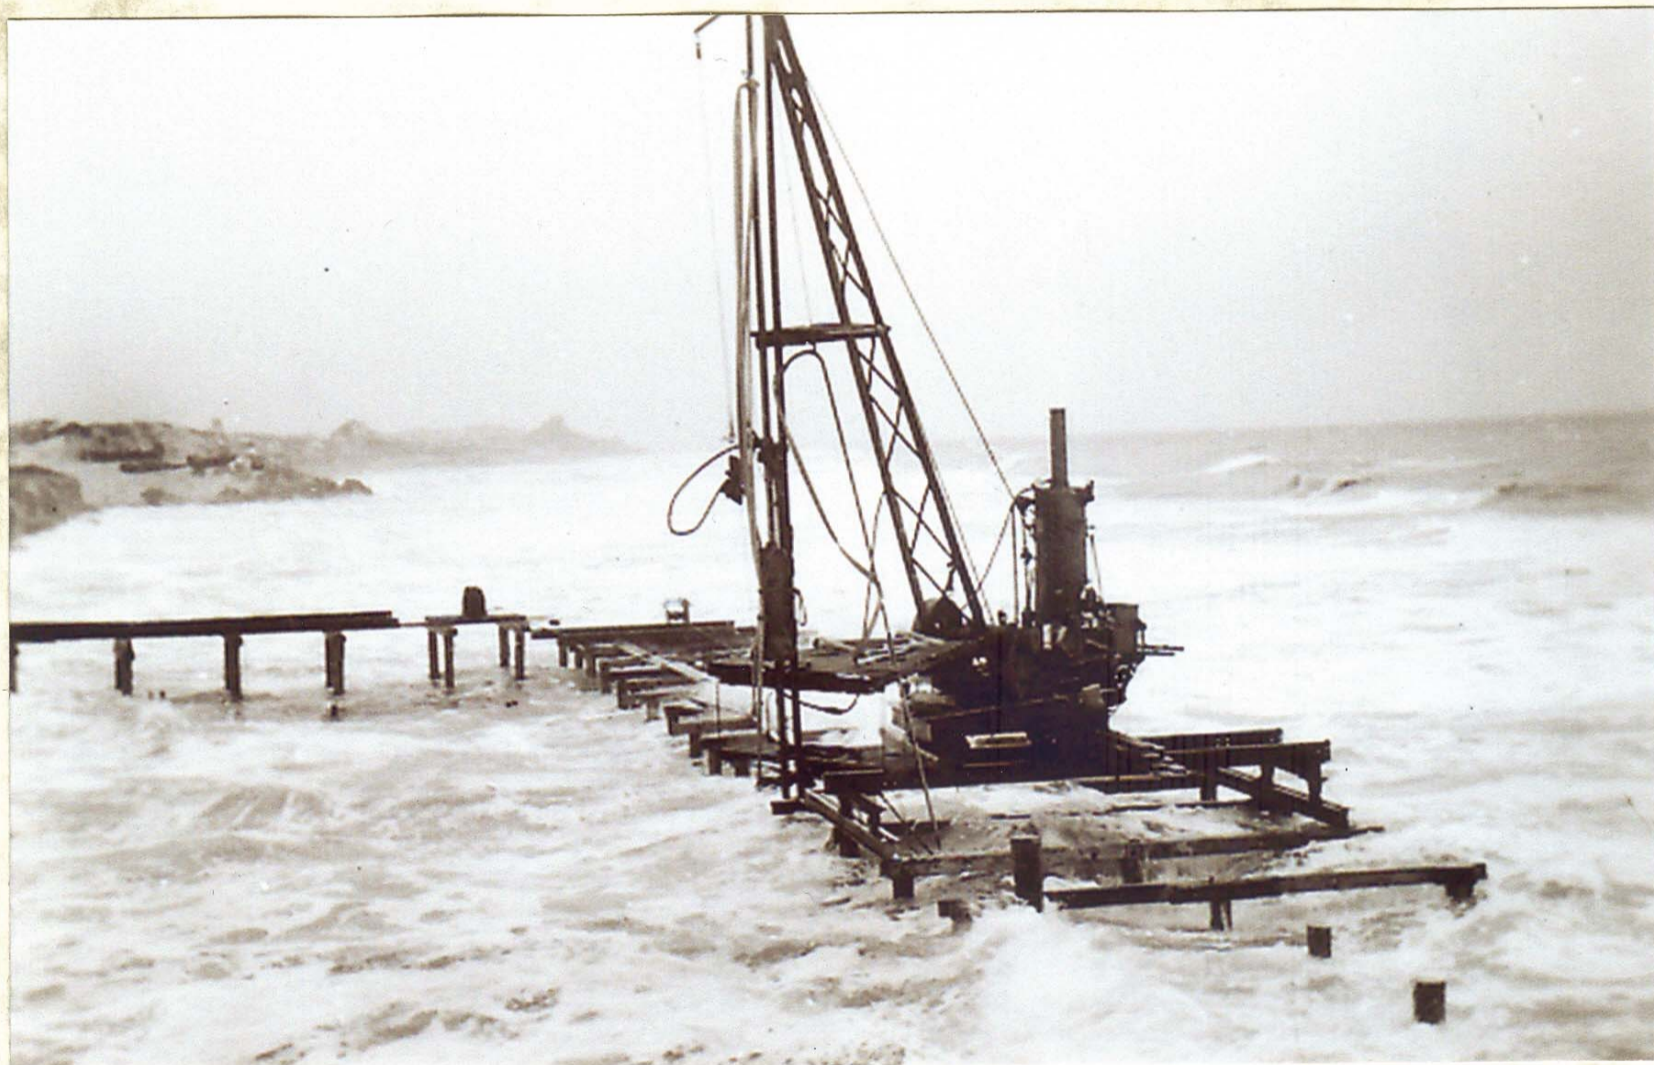
**Rammgerüst bei Flut.
04.07.1949**

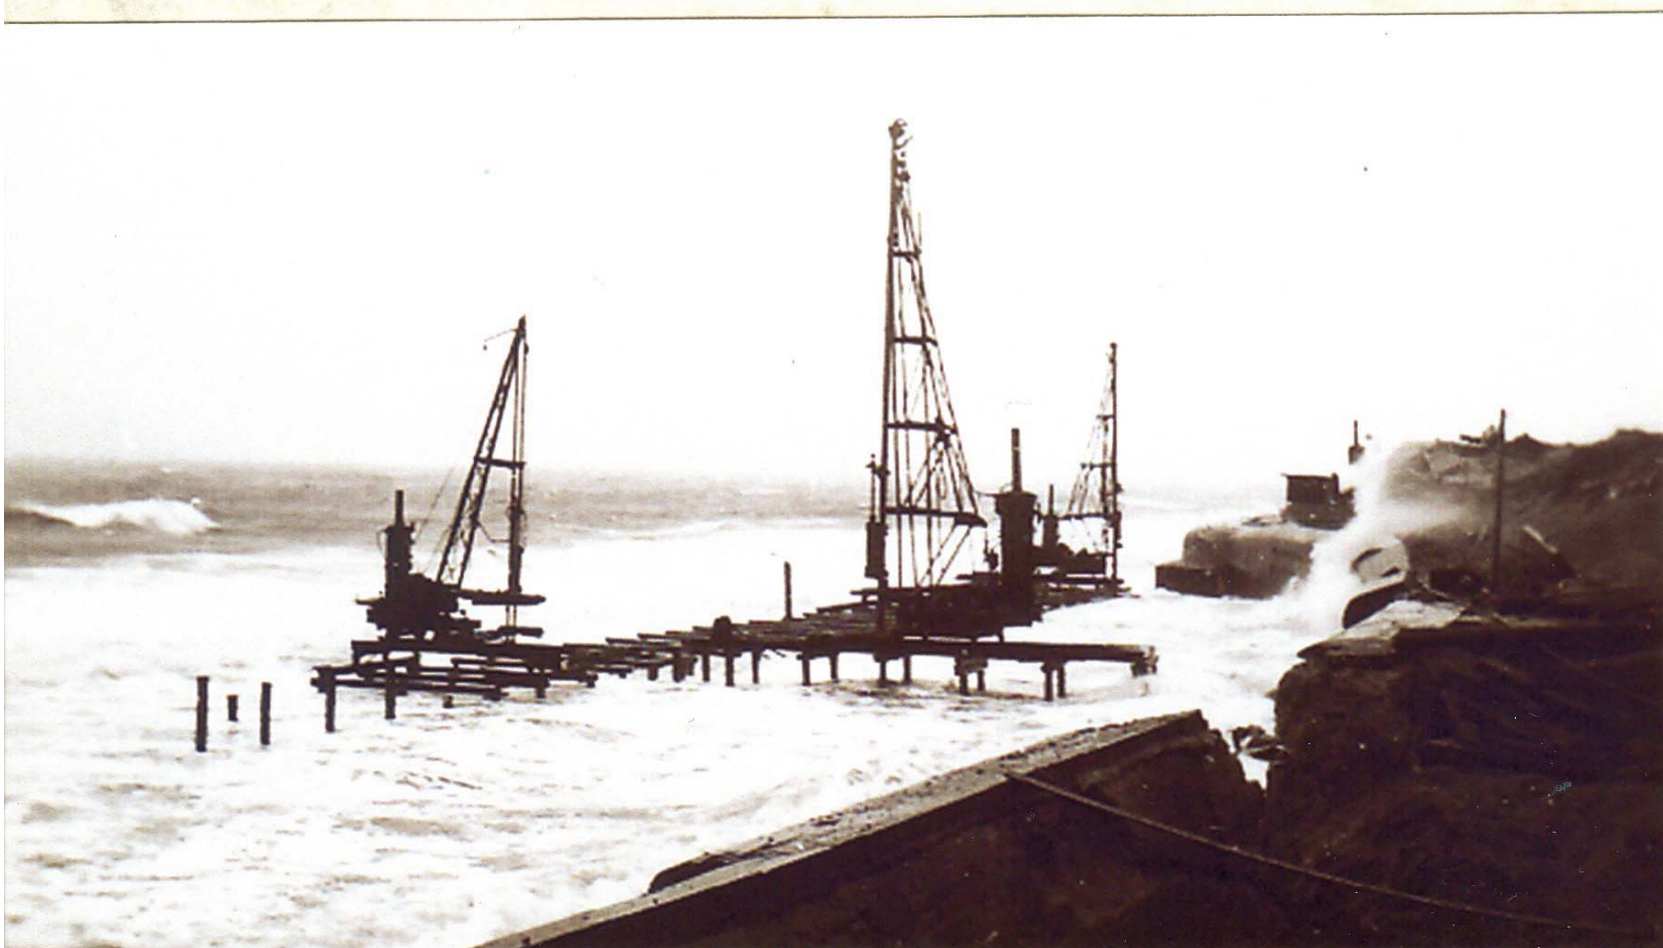
**Blick über die Reste vom
Steilprofil zur
Marinemauer.
06.07.1949**

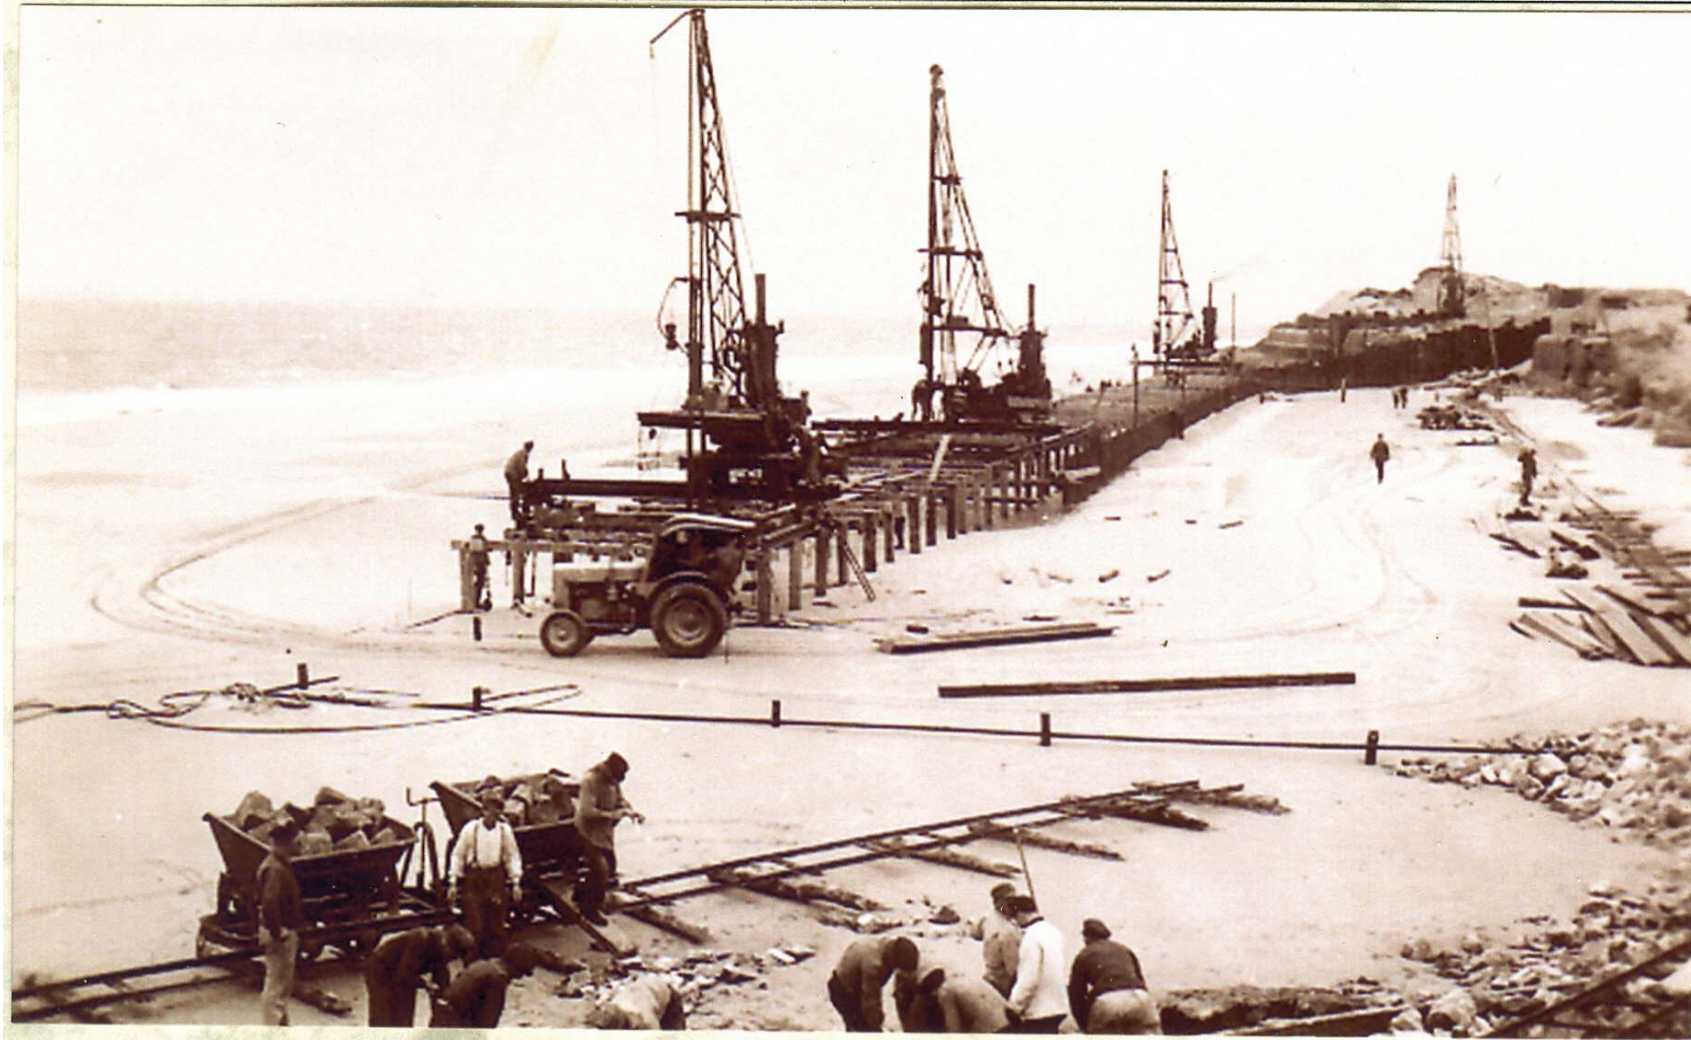
Blick von Westen über die Baustelle.
Wiedergewinnung von Basaltsäulen.
01.08.1949
Die gerade erst angefahrenen Basaltsteine wurden bei ein Sturmflut (Herbstflut) vom aufgetragenen Sand zugeschwemmt. Die Steine mußten per Hand ausgegraben werden.

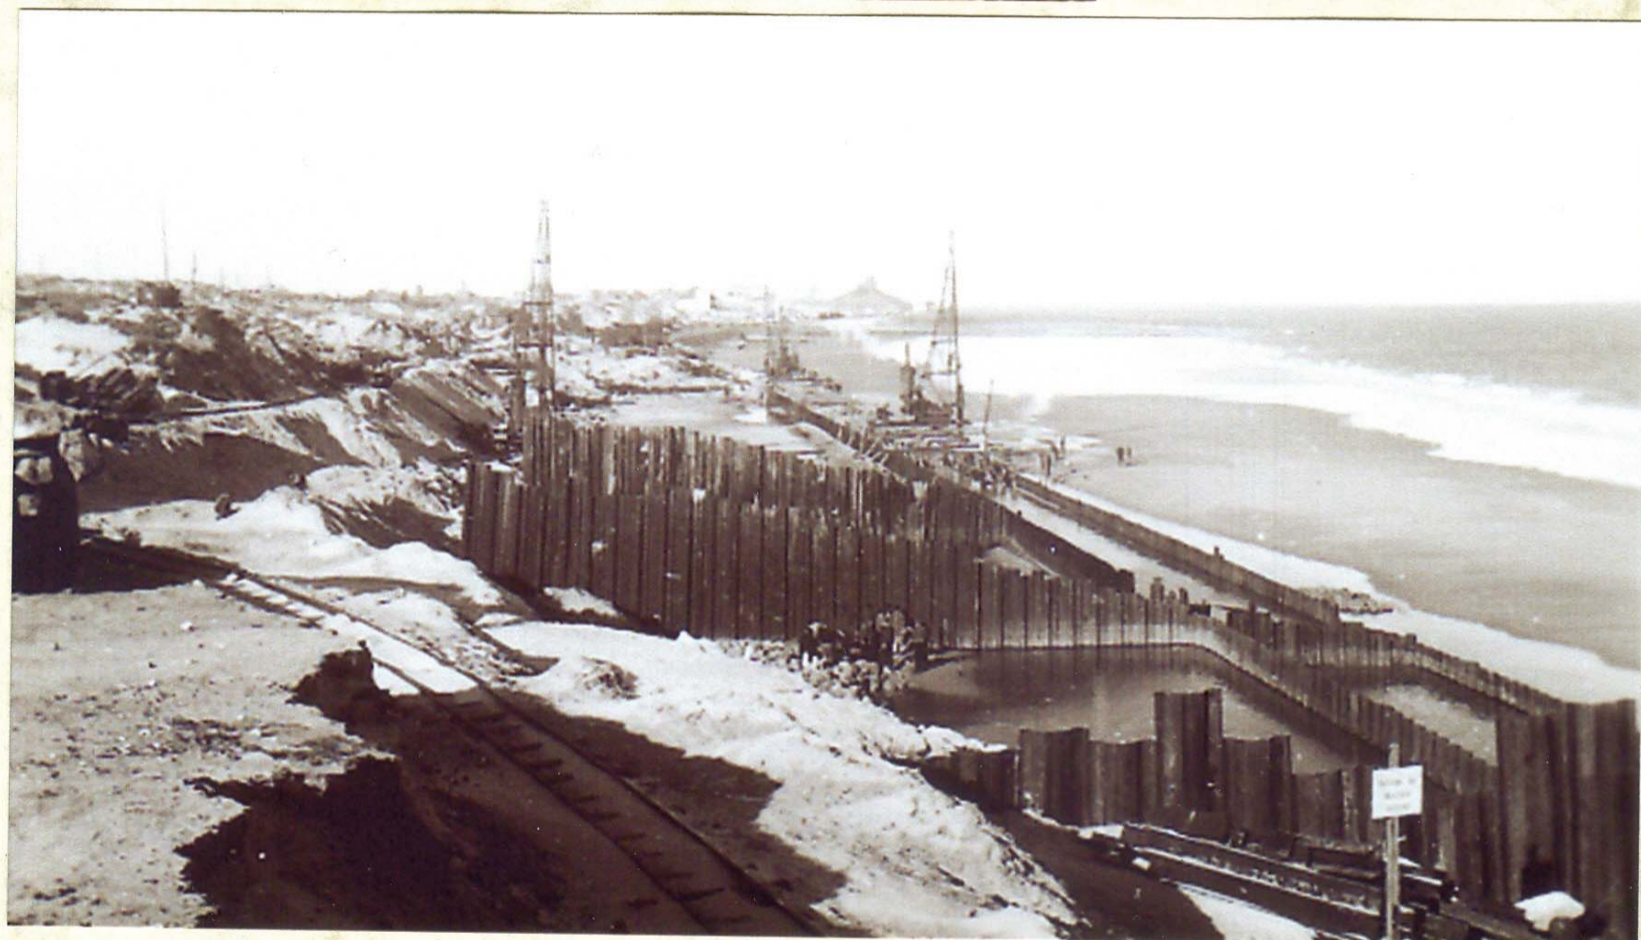
Blick von Osten über die Baustelle.
12.08.1949
Die einzelnen Felder werden aufgespült. Der Spülbagger lag am Hafenkopf.

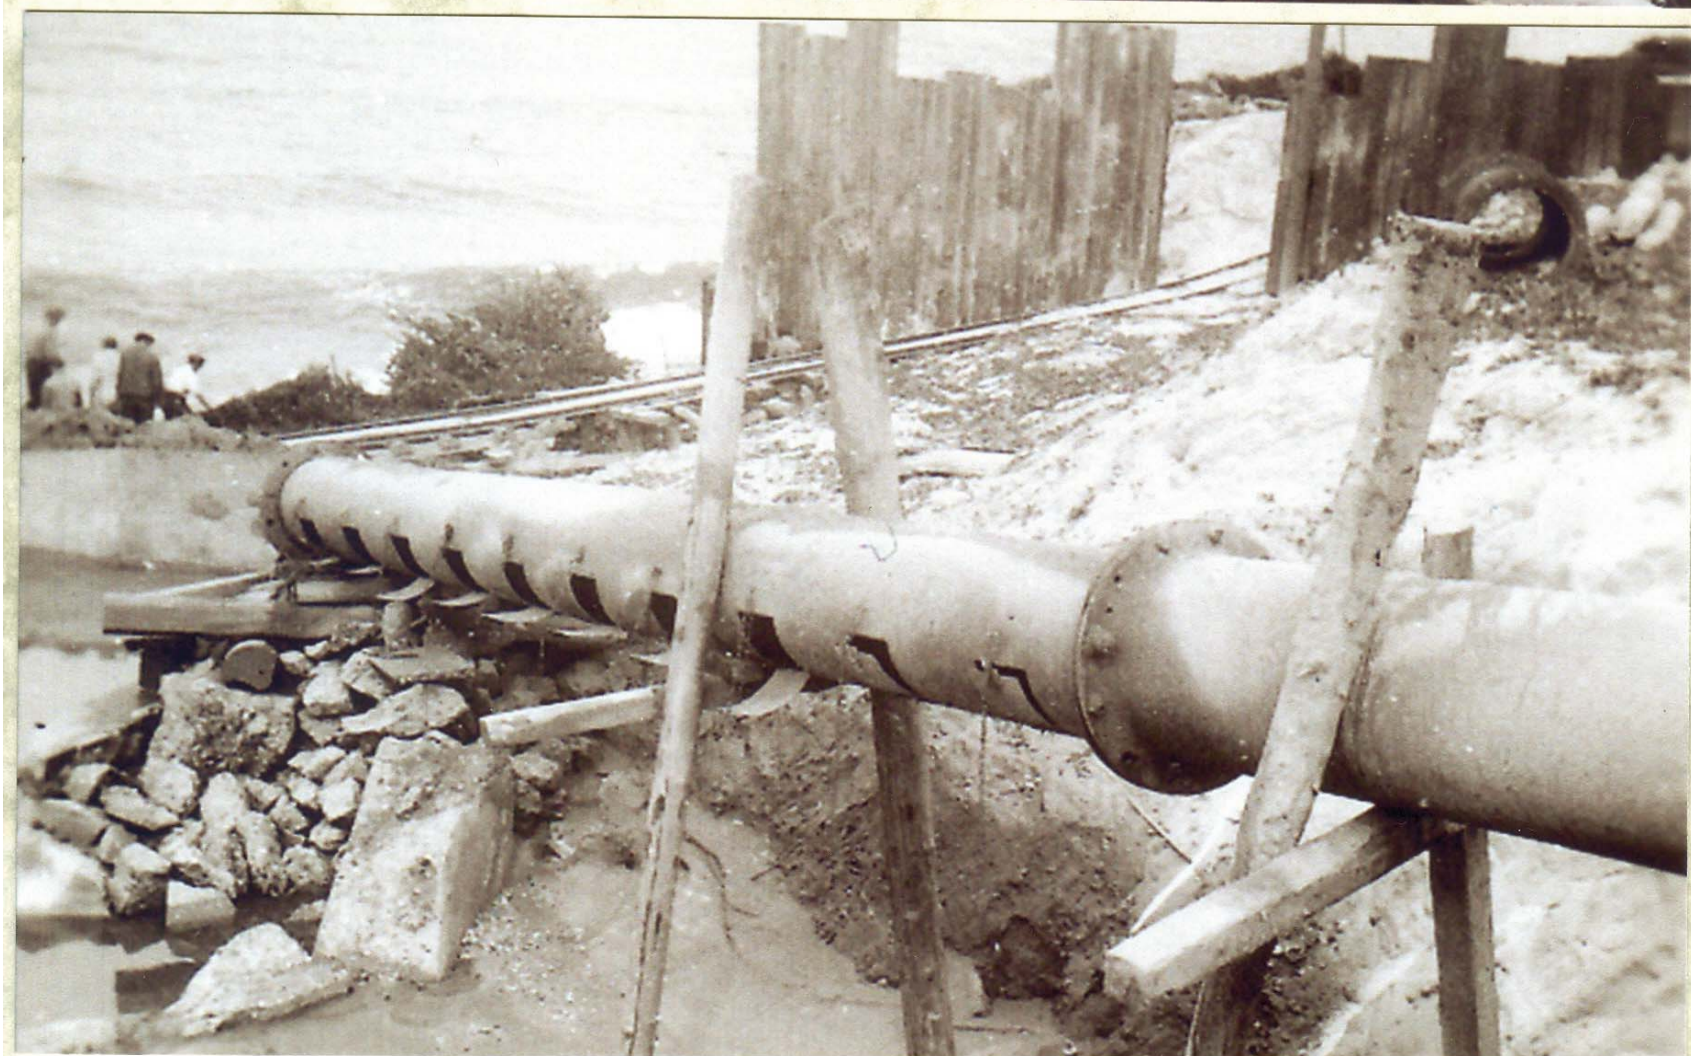
Mit Öffnungen und Klappen versehener Spülrohrausfluss.
25.08.1949
Auf dem Bild gut zu erkennen, das der Bauschutt des alten Schutzwerkes mit eingespült wurde.

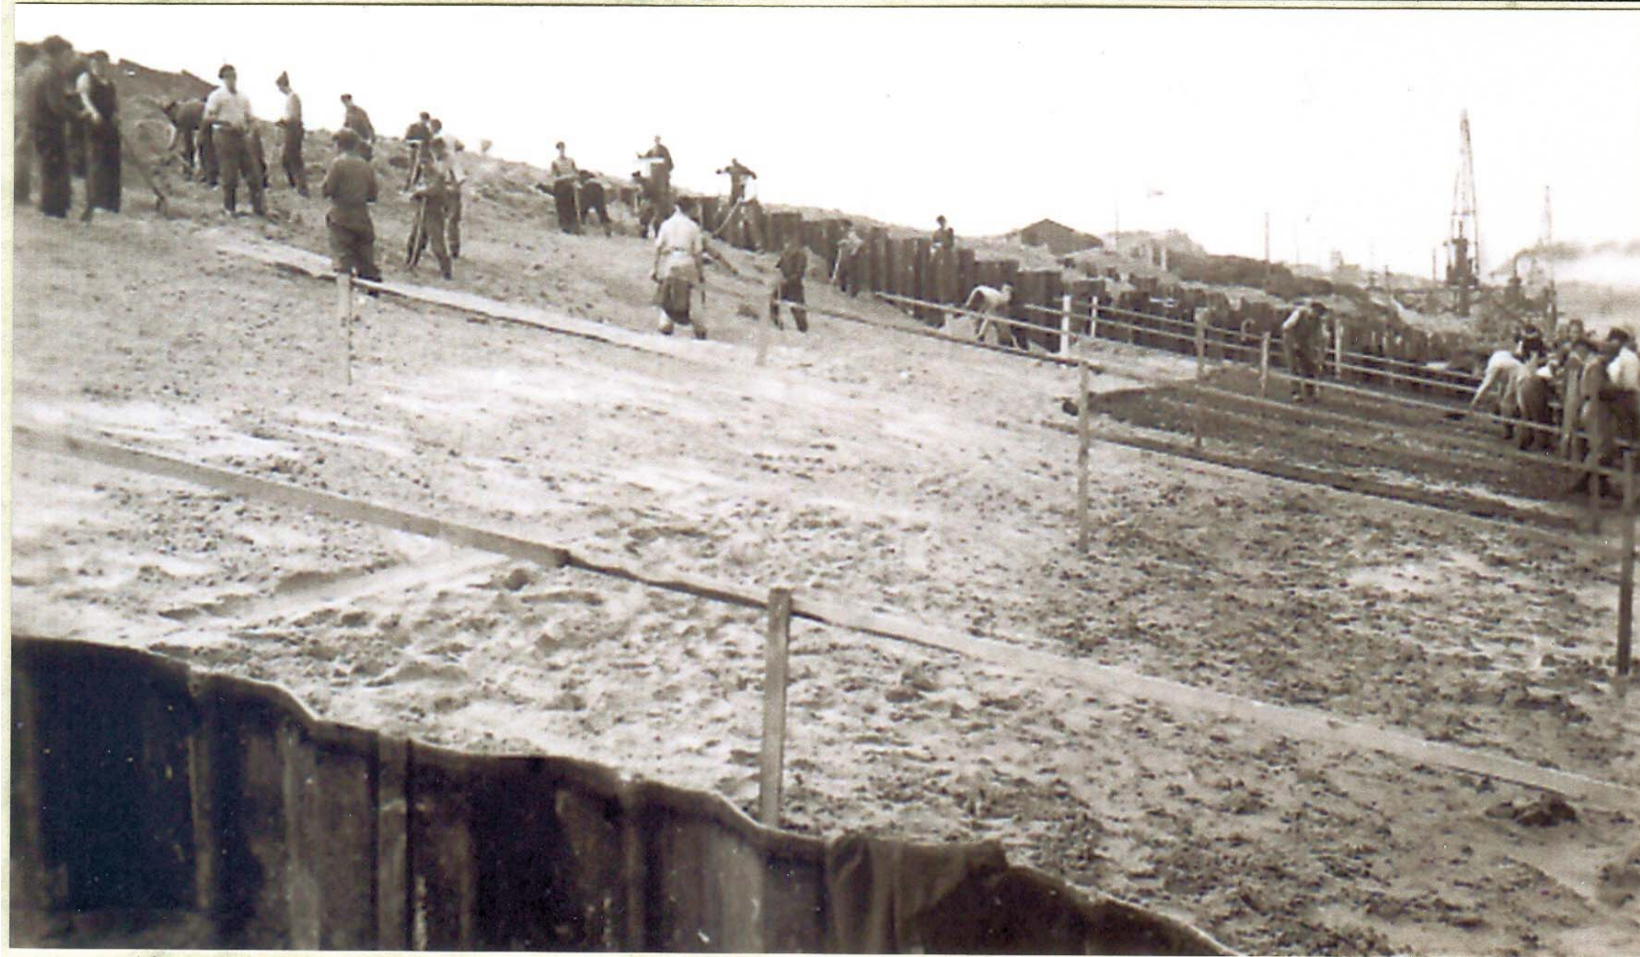
**Planieren der Böschung
1 : 4 im 4. Feld
15.09.1949**

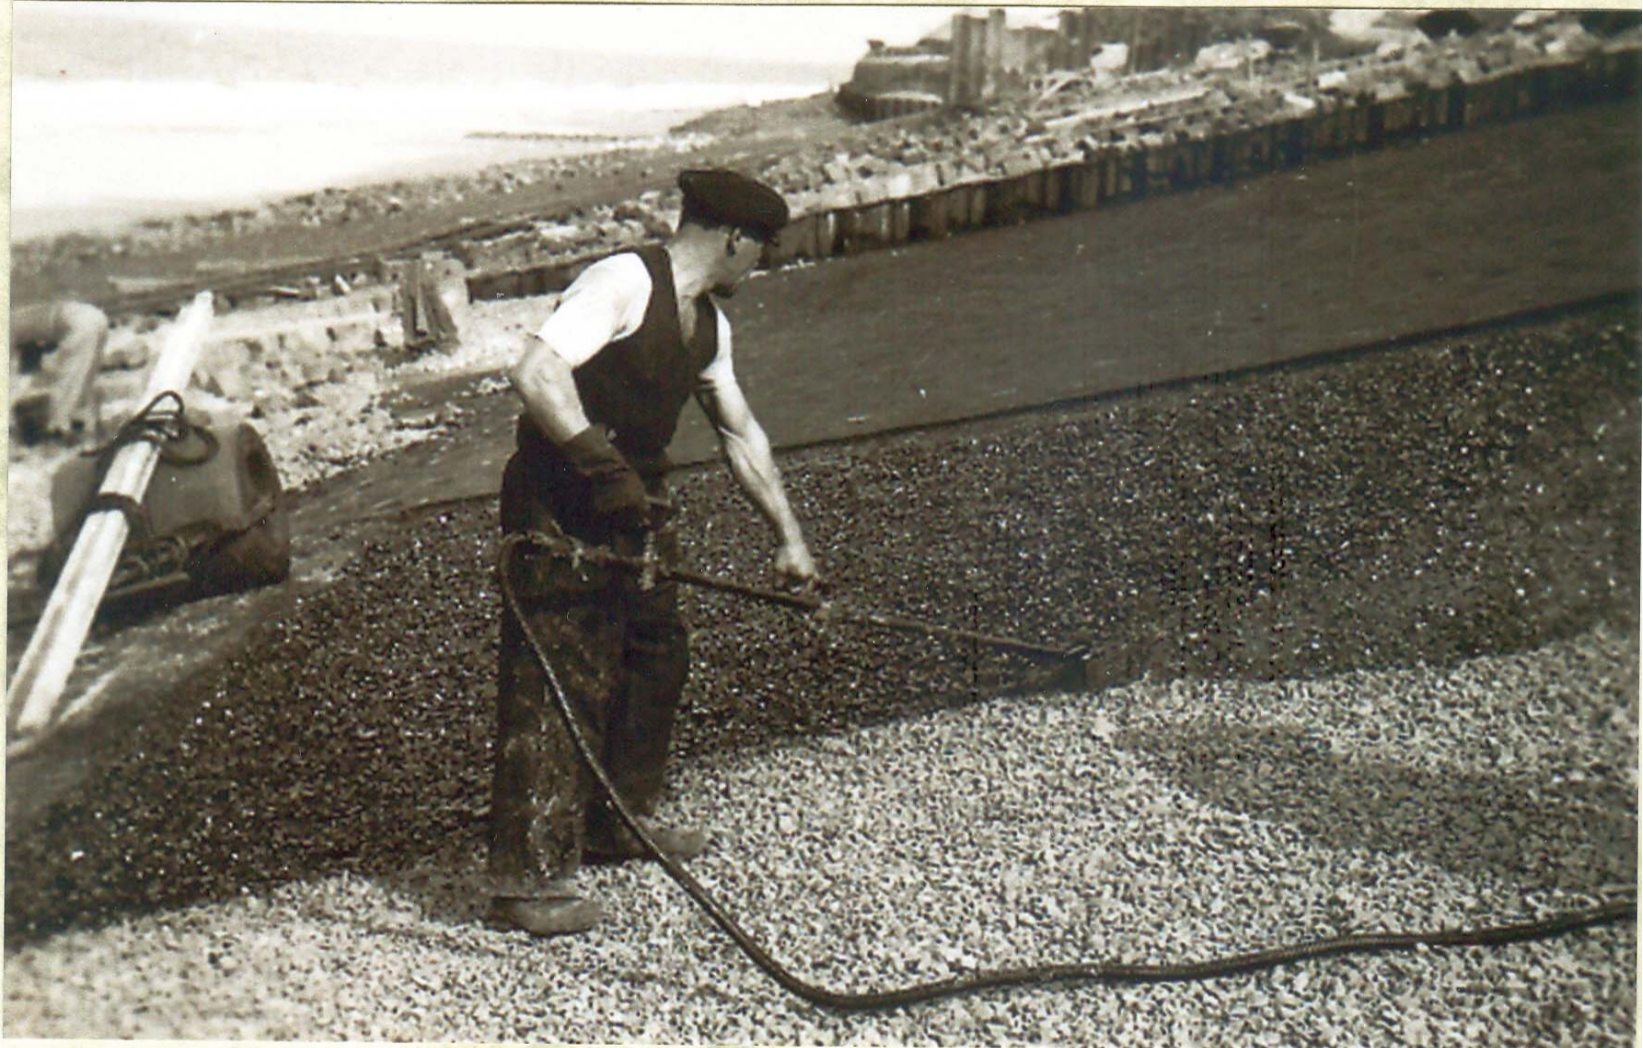
**Tränken der Splittschicht
mit heißem Bitumen.
19.09.1949**

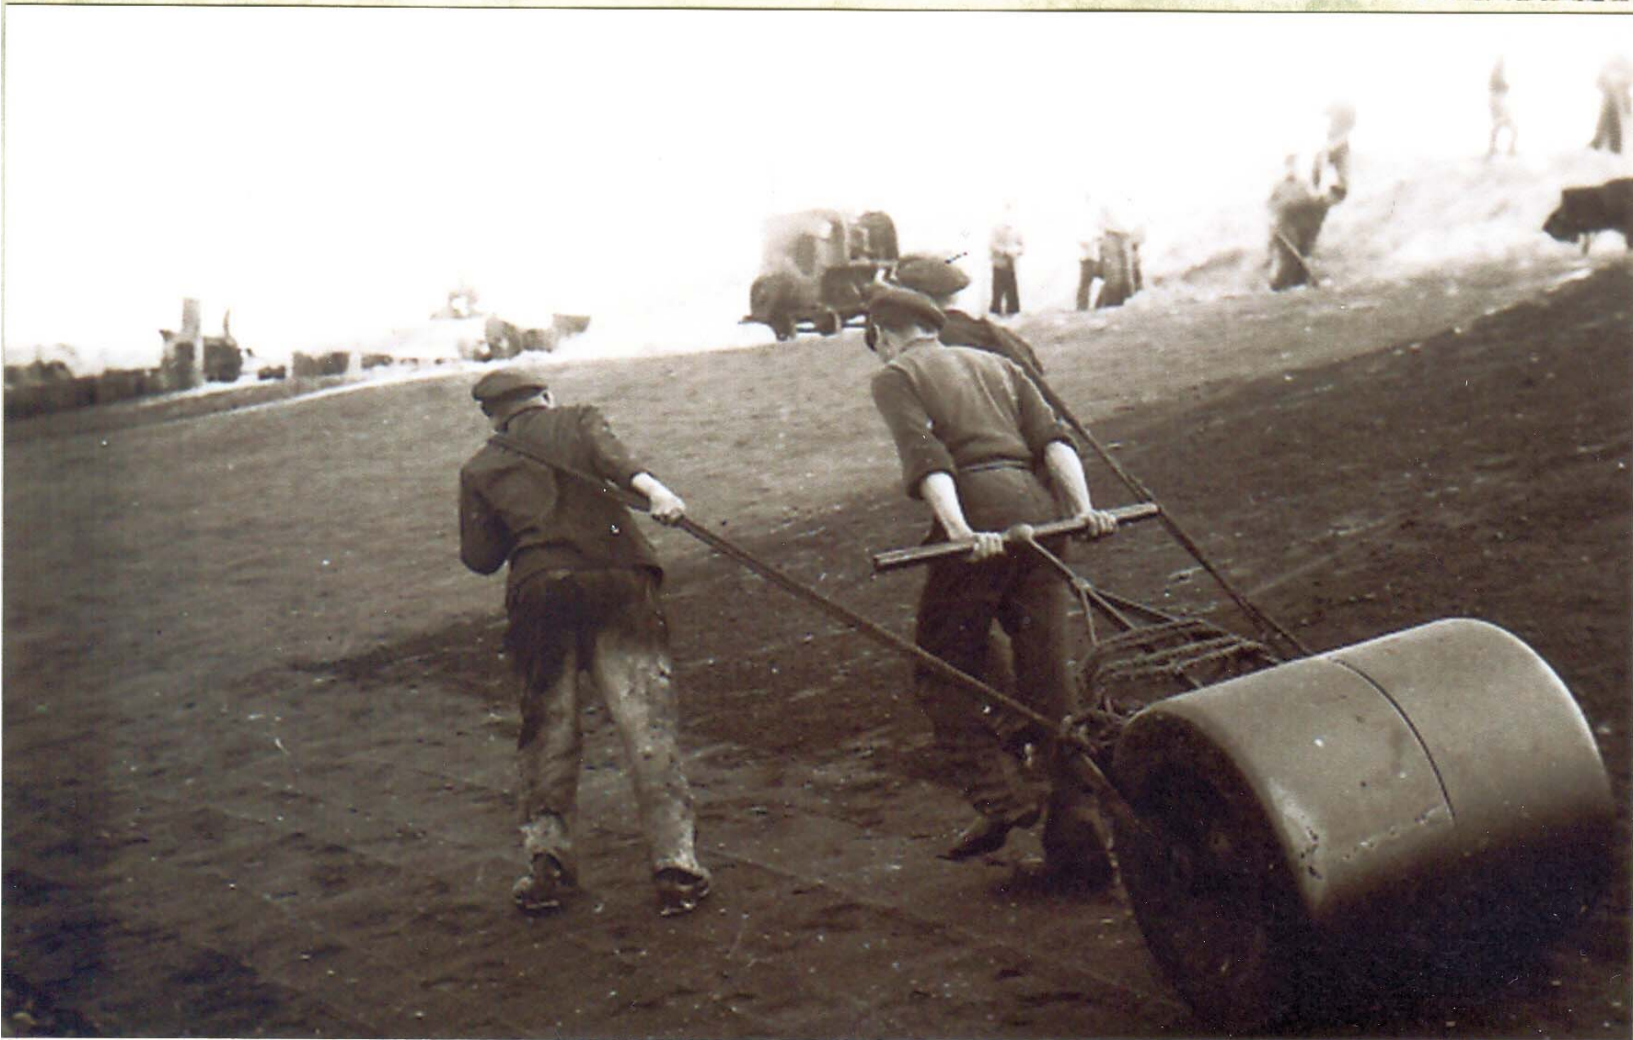
**Abwalzen der
Teergrusdecke.
19.09.1949**

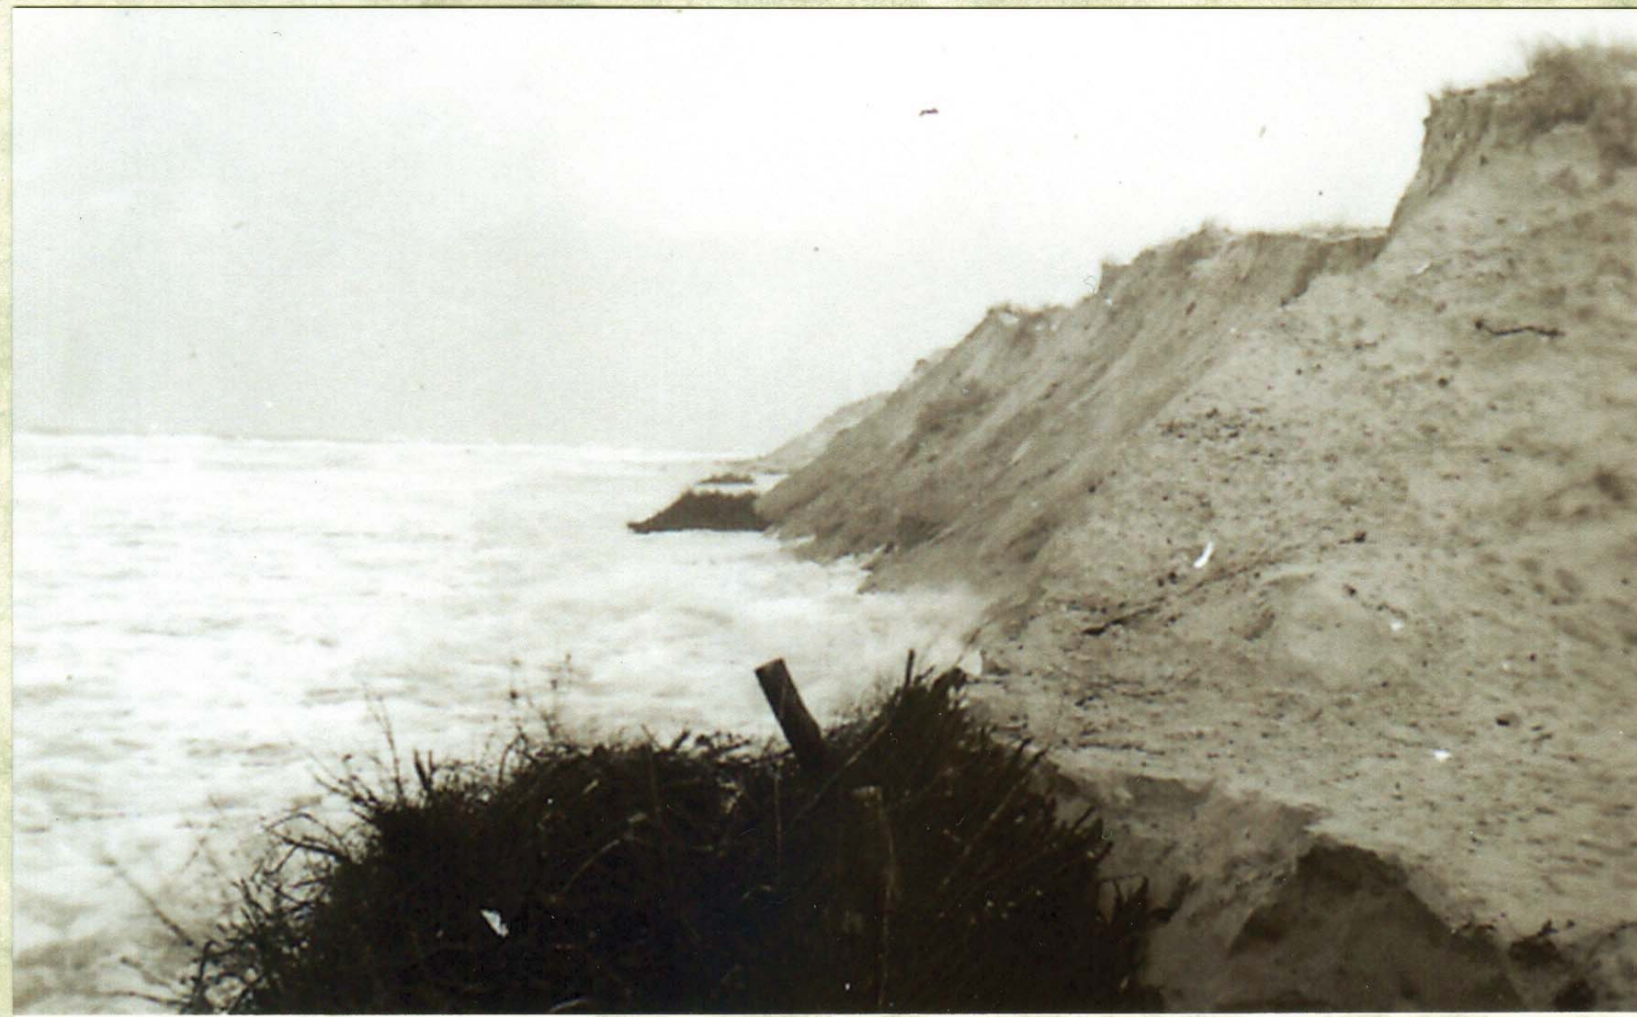
Dünenabbruch am Ende eines Bauwerkes östlich der Marinemauer.

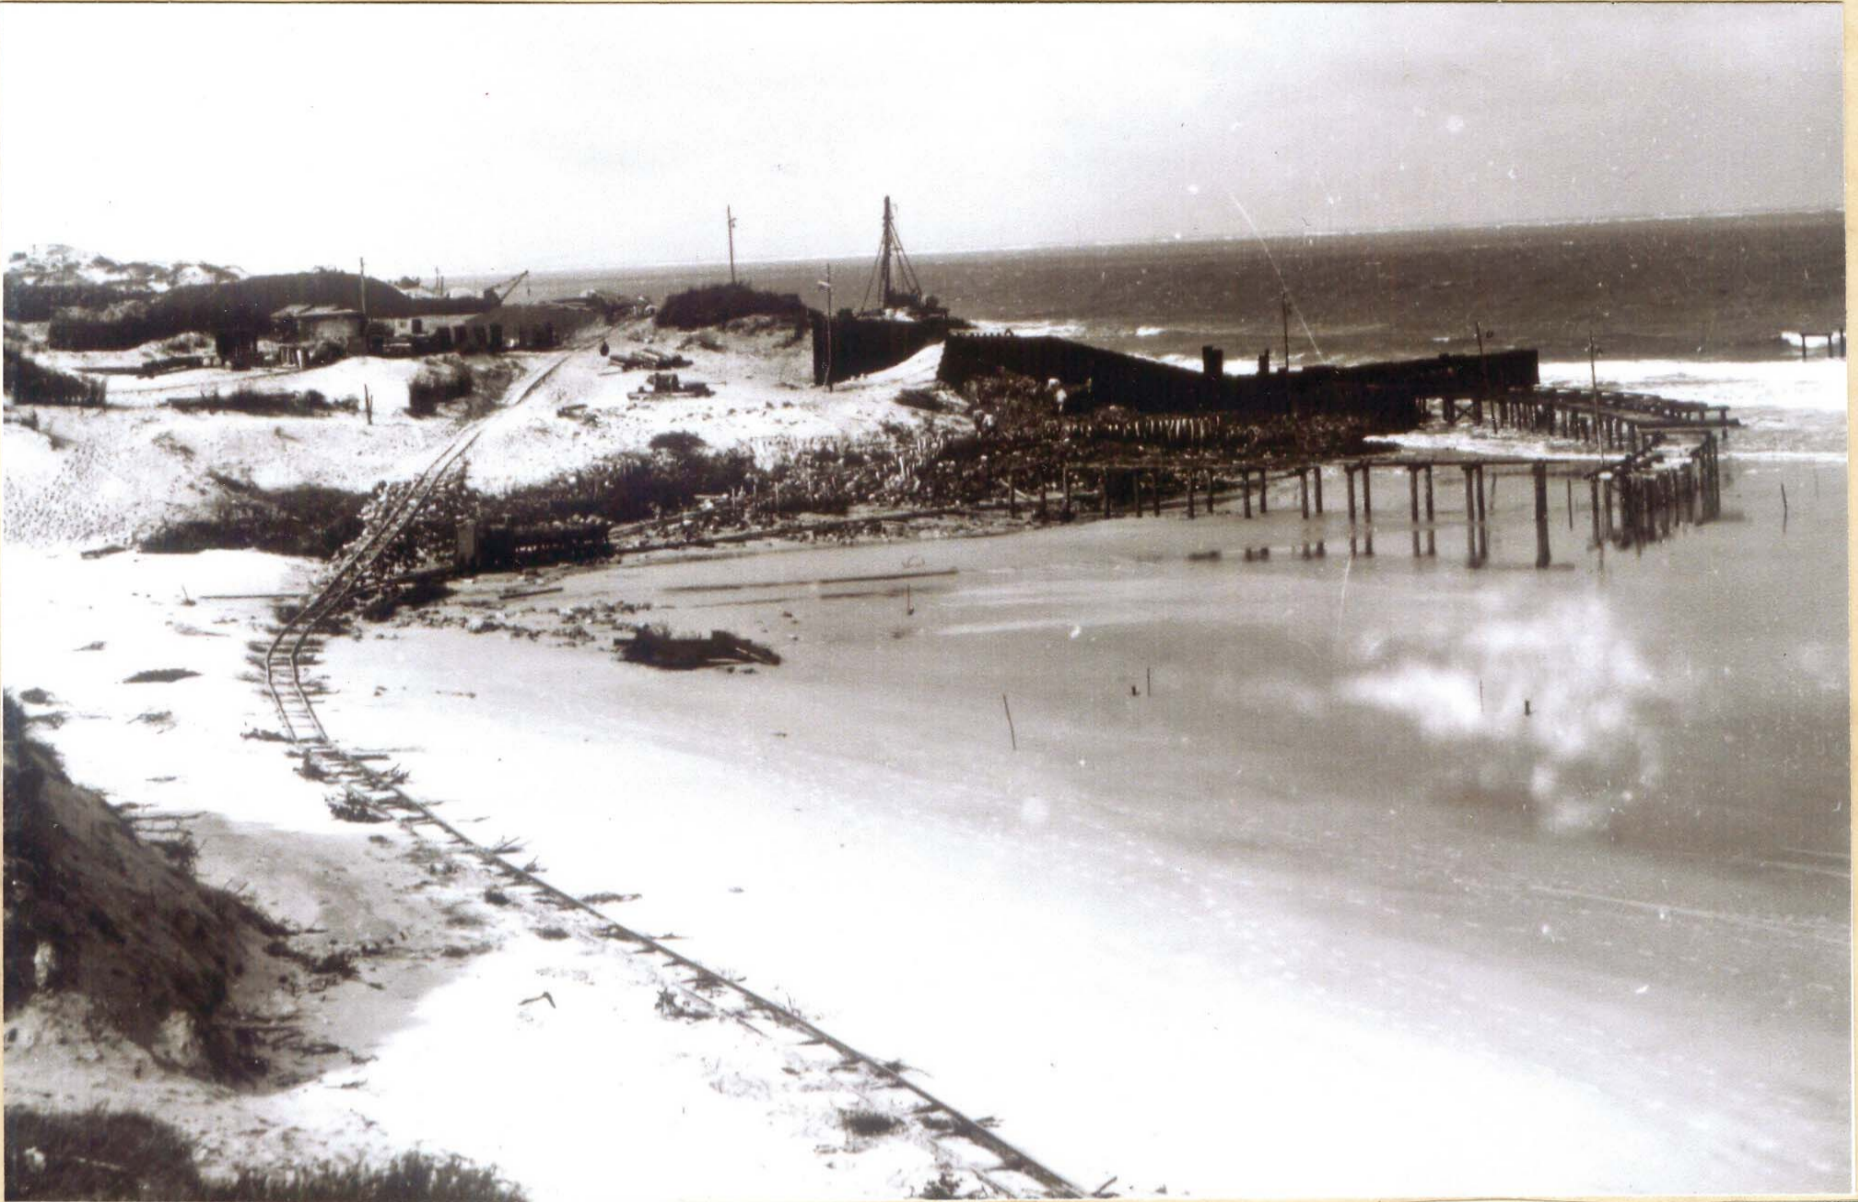
„De Soldaten-Steendiek“ ist verschwunden. Die Bauwerksreste wurden gesprengt und ein neuer Küstenschutzstreifen in Schrägprofil ist in Arbeit. Auf dem Bild gut zu erkennen links die Baracken der Bauleitung und im Vordergrund links die Feldbahngleise für den Materialtransport von Sand und Basaltsteinen. Rechts die Aufbauten für die Ramme zum Einrammen einer neuen Spundwand.

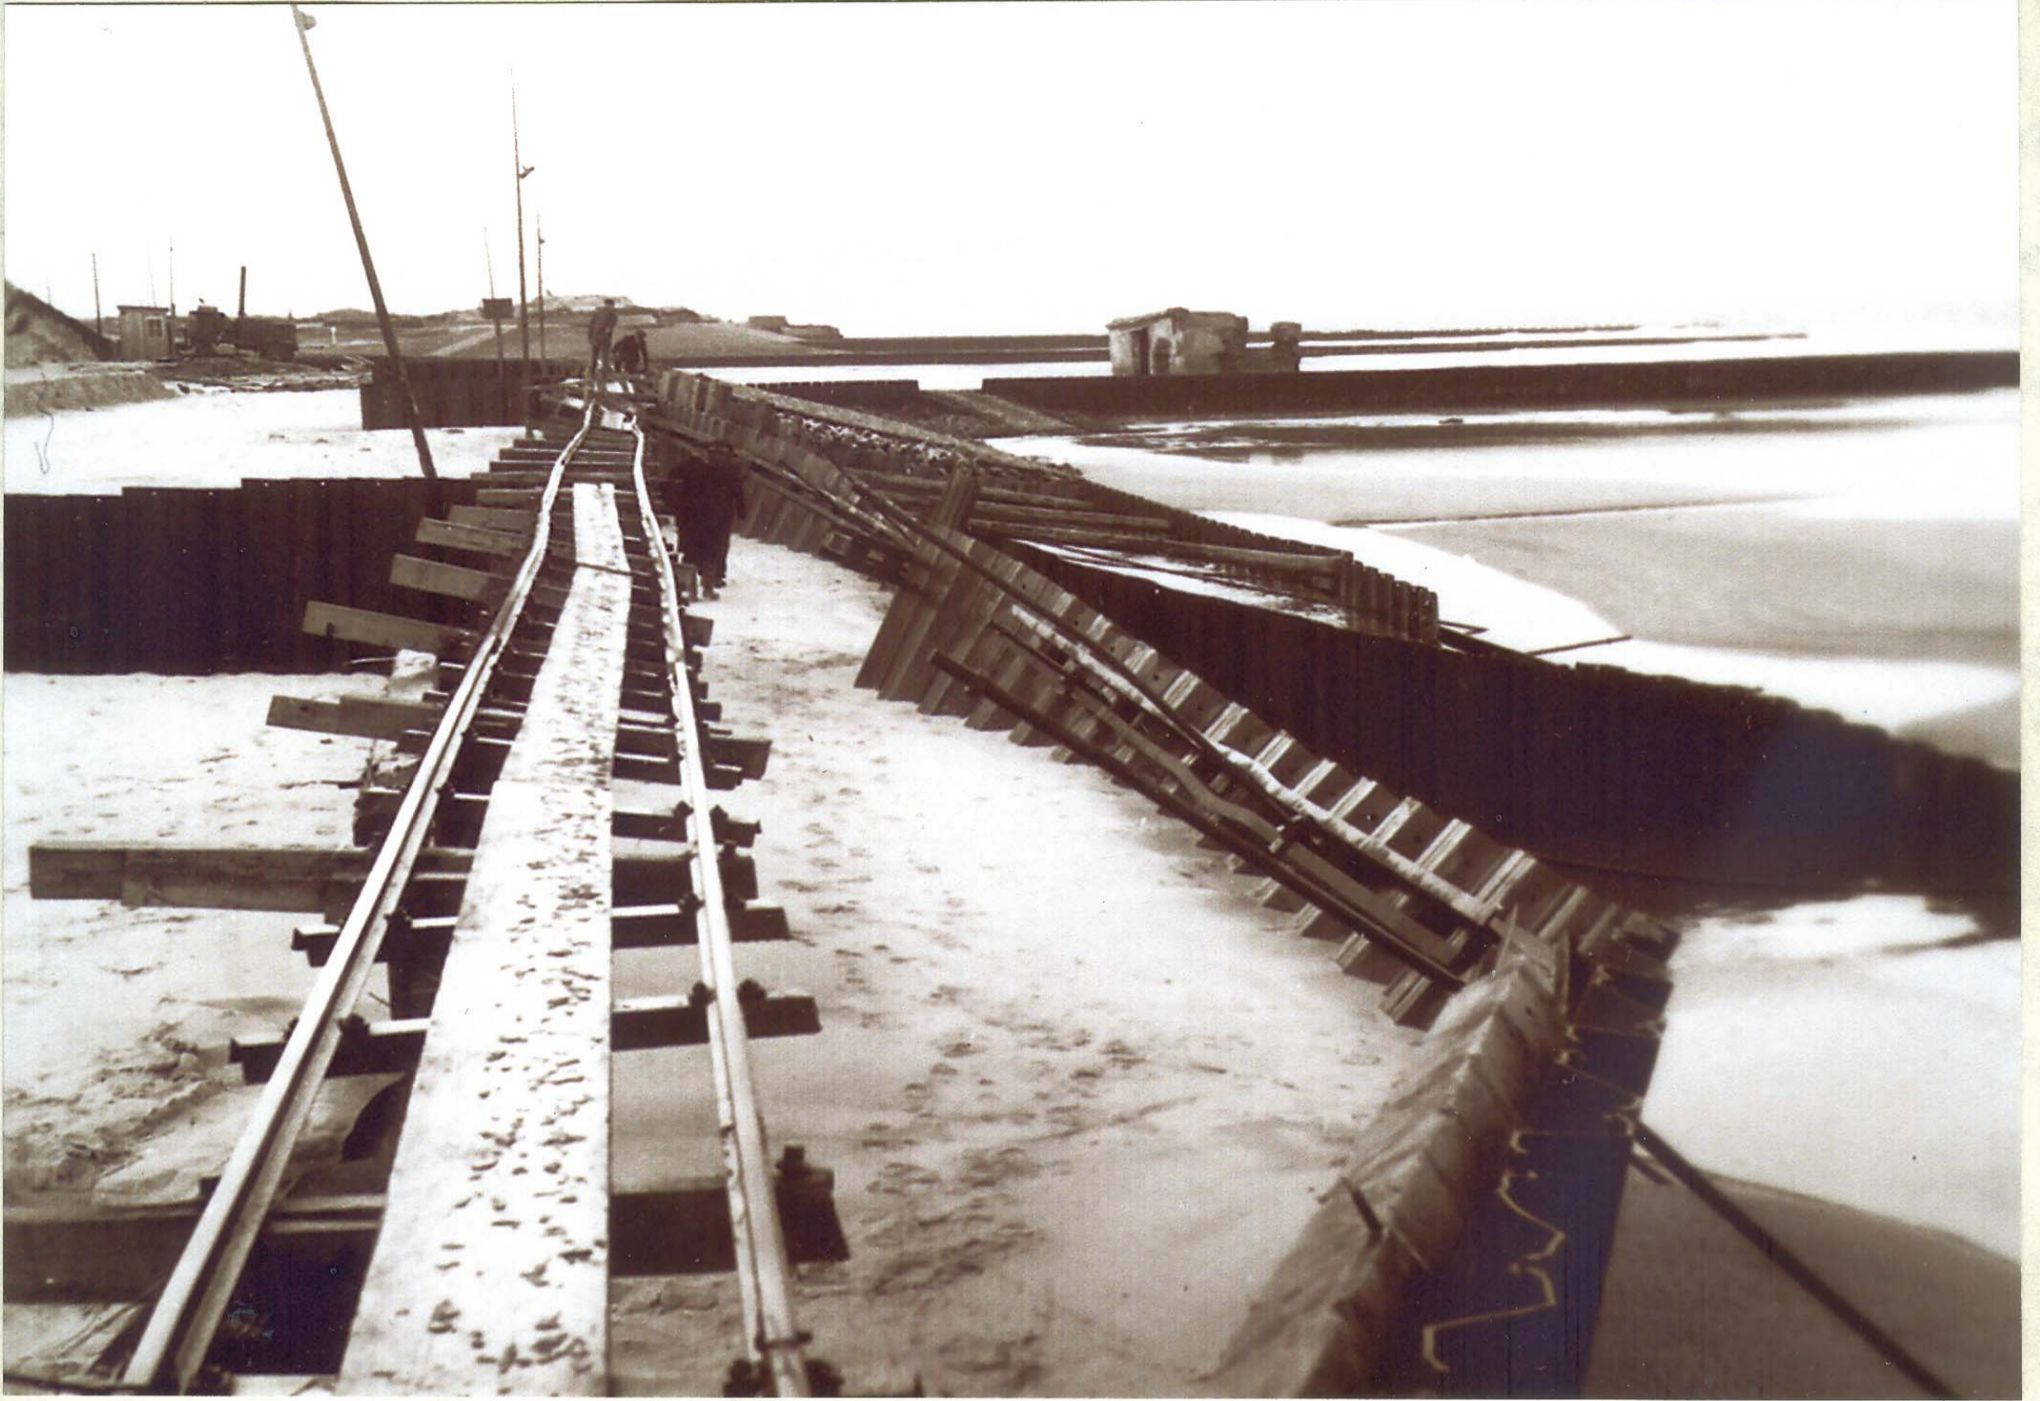
Bei den schweren Herbststürmen 1952 wurden gerade erst fertig gestellte Spundwandabteilungen wieder vernichtet. Die Bilder verdeutlichen, welche Kraft hinter den Naturgewalten stecken. Auch andere am Bau beteiligte Firmen waren davon betroffen.
