„De Soldaten - Steendiek“

Ein Betonschutzwall gegen den „Blanken Hans“
Erbaut von Deutsche Marine-Artillerie Pioniere

„De Soldaten – Steendiek“

Eine Zeitgeschichte von 1913/14 bis 1953/54 über die Nordrand-Dünen am Nordstrand vom Januskopf bis zur Höhe der heutigen Lippestr.

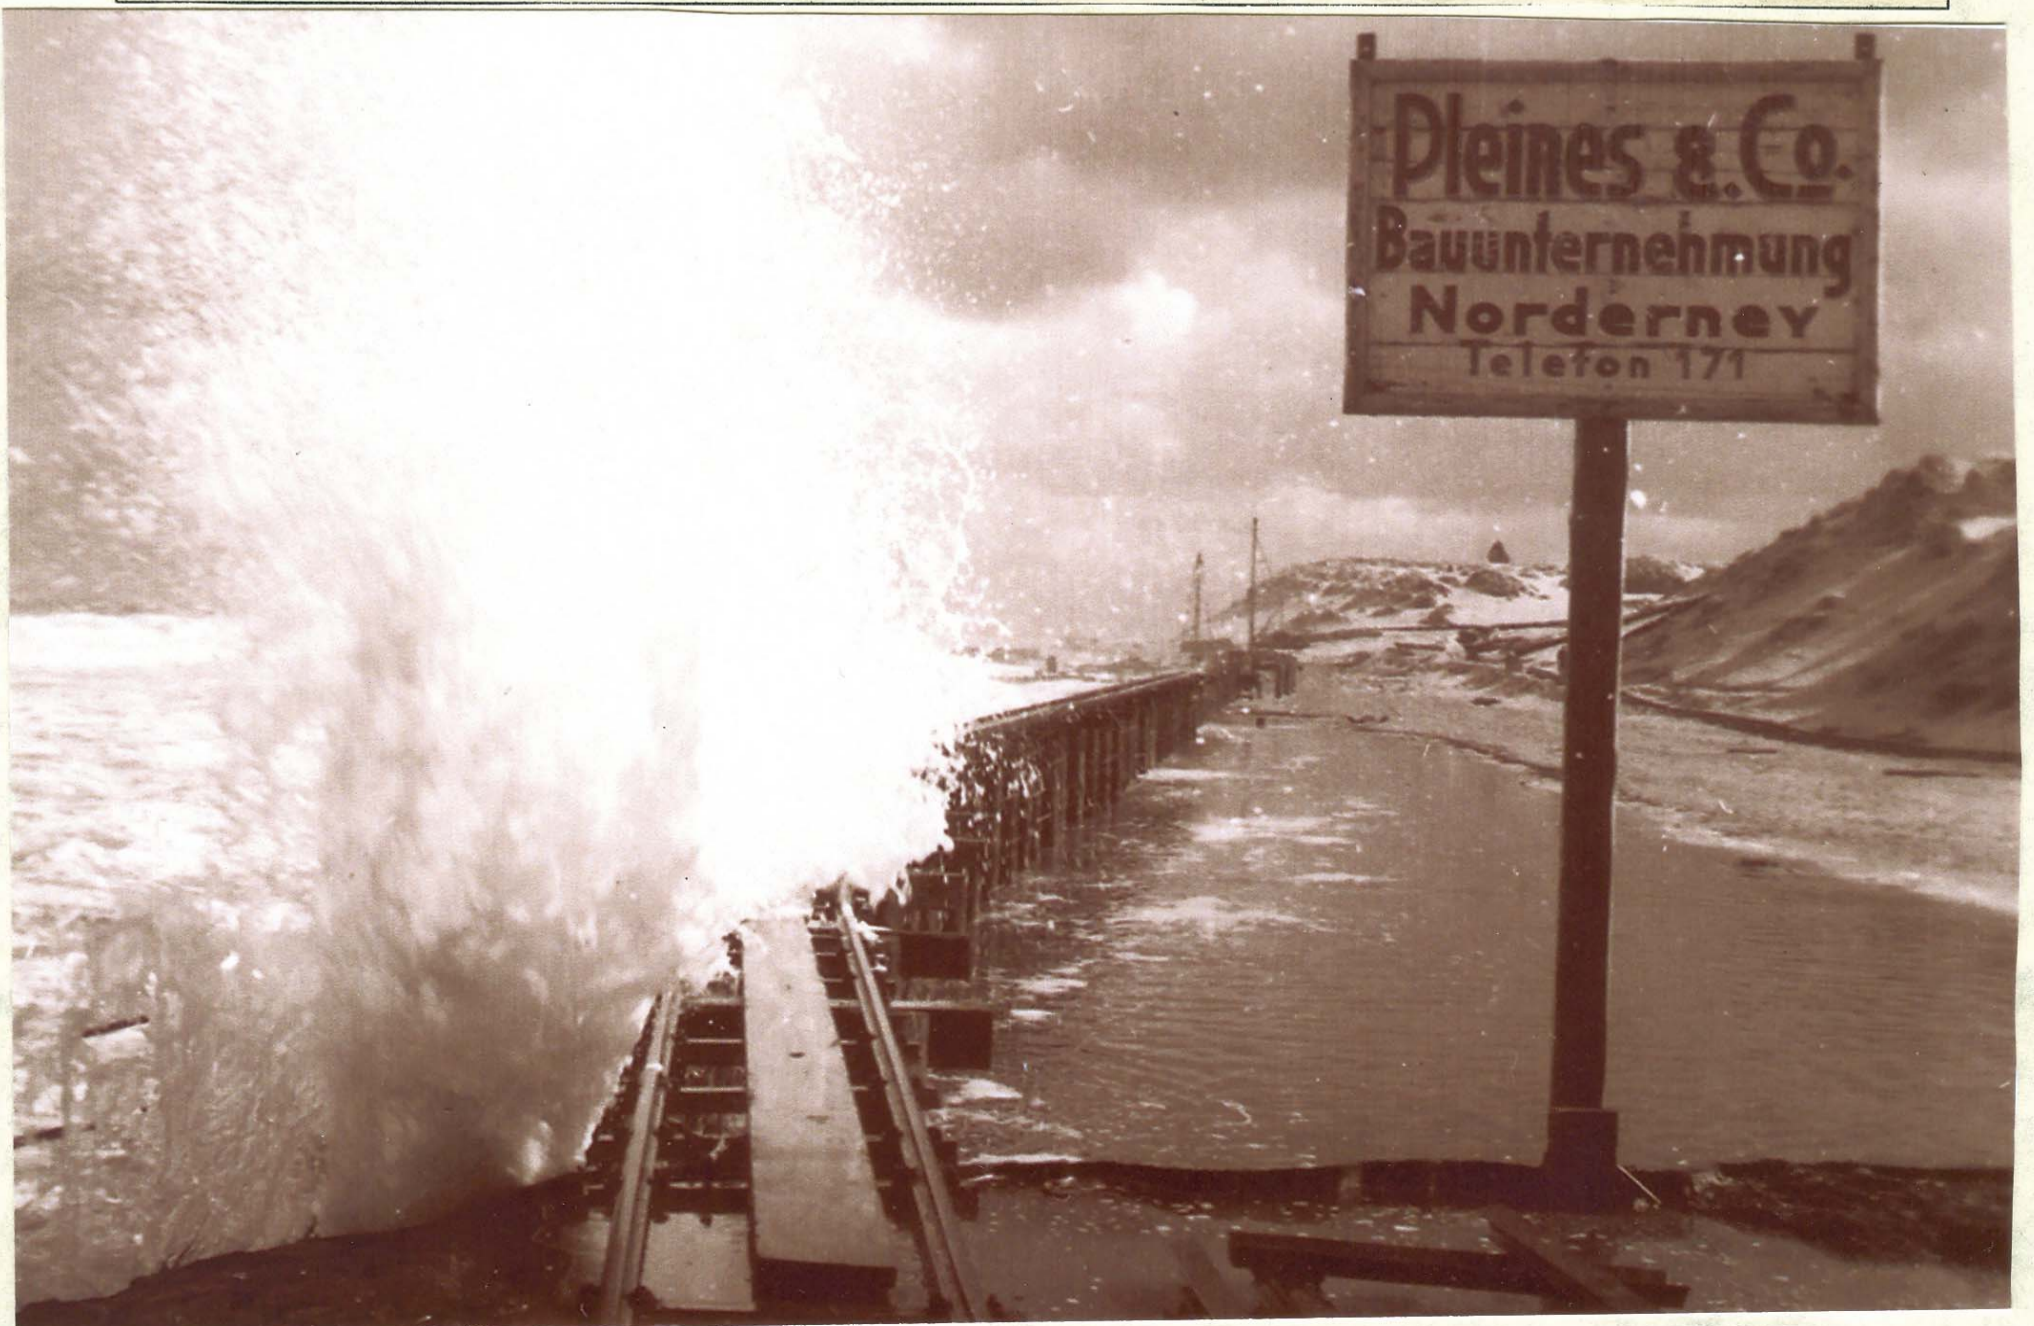
Oktober 1953 Das Werk ist so gut wie fertig

Das Bauwerk ist im Oktober Einweihungsfähig. Gebaut wurde allerdings noch bis 1954. Die Restarbeiten hinter der ehemaligen Marinemauer mußten noch fertig gestellt werden. Das Gesamt-Bauwerk war eine Meisterleistung von Planern und Wasserbauern. Heute im Jahr 2010, also 56 Jahre nach Fertigstellung hat es keine wesentlichen Schäden an dem Schrägprofil gegeben, obwohl auch sehr schwere Sturmfluten in den vergangenen Jahren darüber „gepeitscht“ sind. Das alte Deckwerk hat fast nur 36 Jahre gehalten.

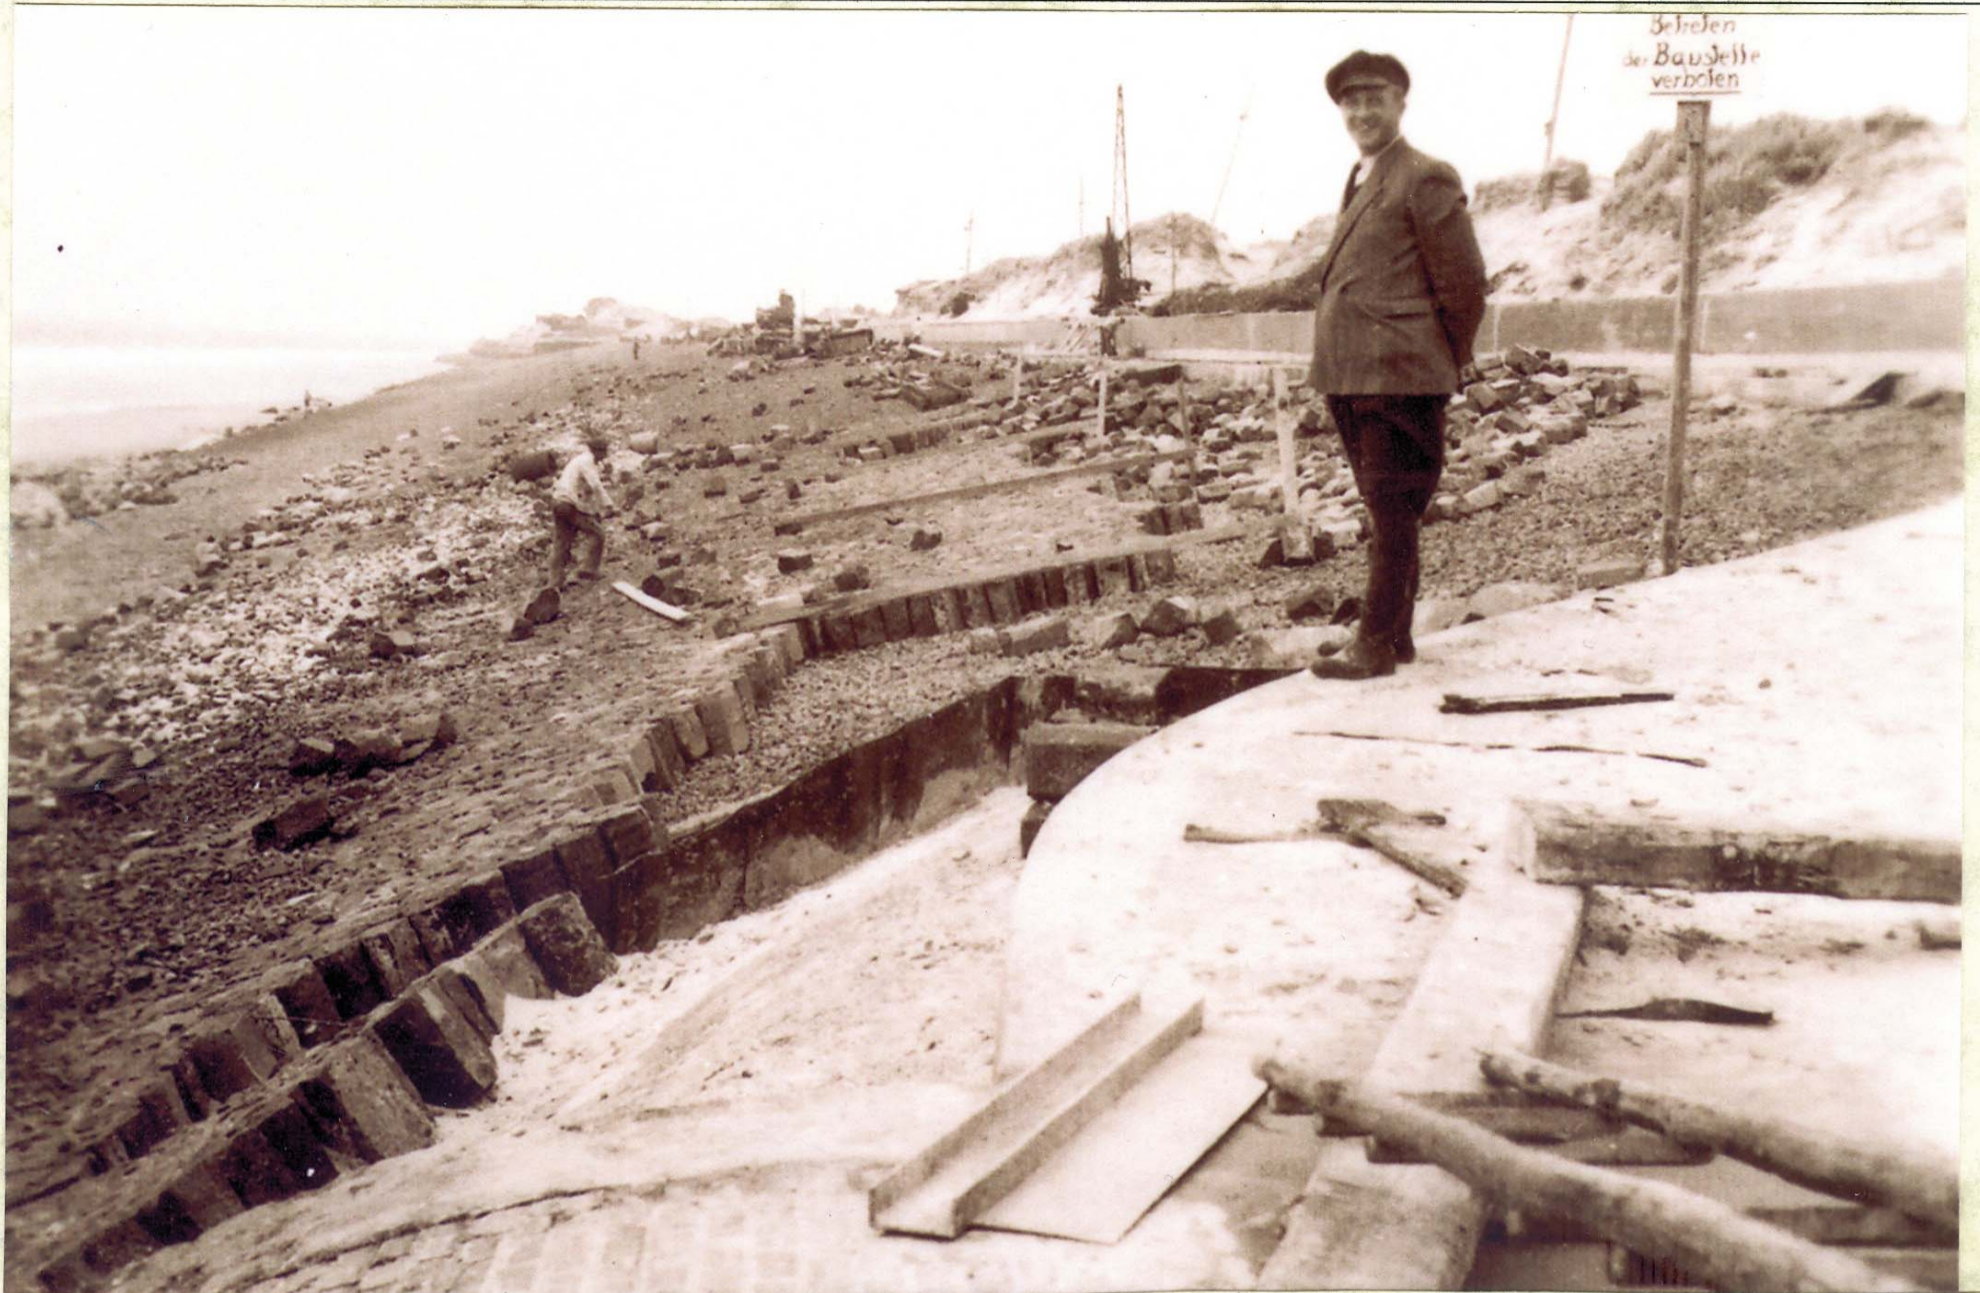
1950 wurde der Anschluß am alten S-Profil Deckwerk gleich hinter Cornelius fertig gestellt. Das Bild verdeutlicht, wie die Pflasterarbeiten mit den Basaltsteinen ausgeführt wurde. Für den Pflasterer eine Knochenarbeit. Er mußte ein genaues Augenmerk haben, um den Stein richtig einzusetzen.

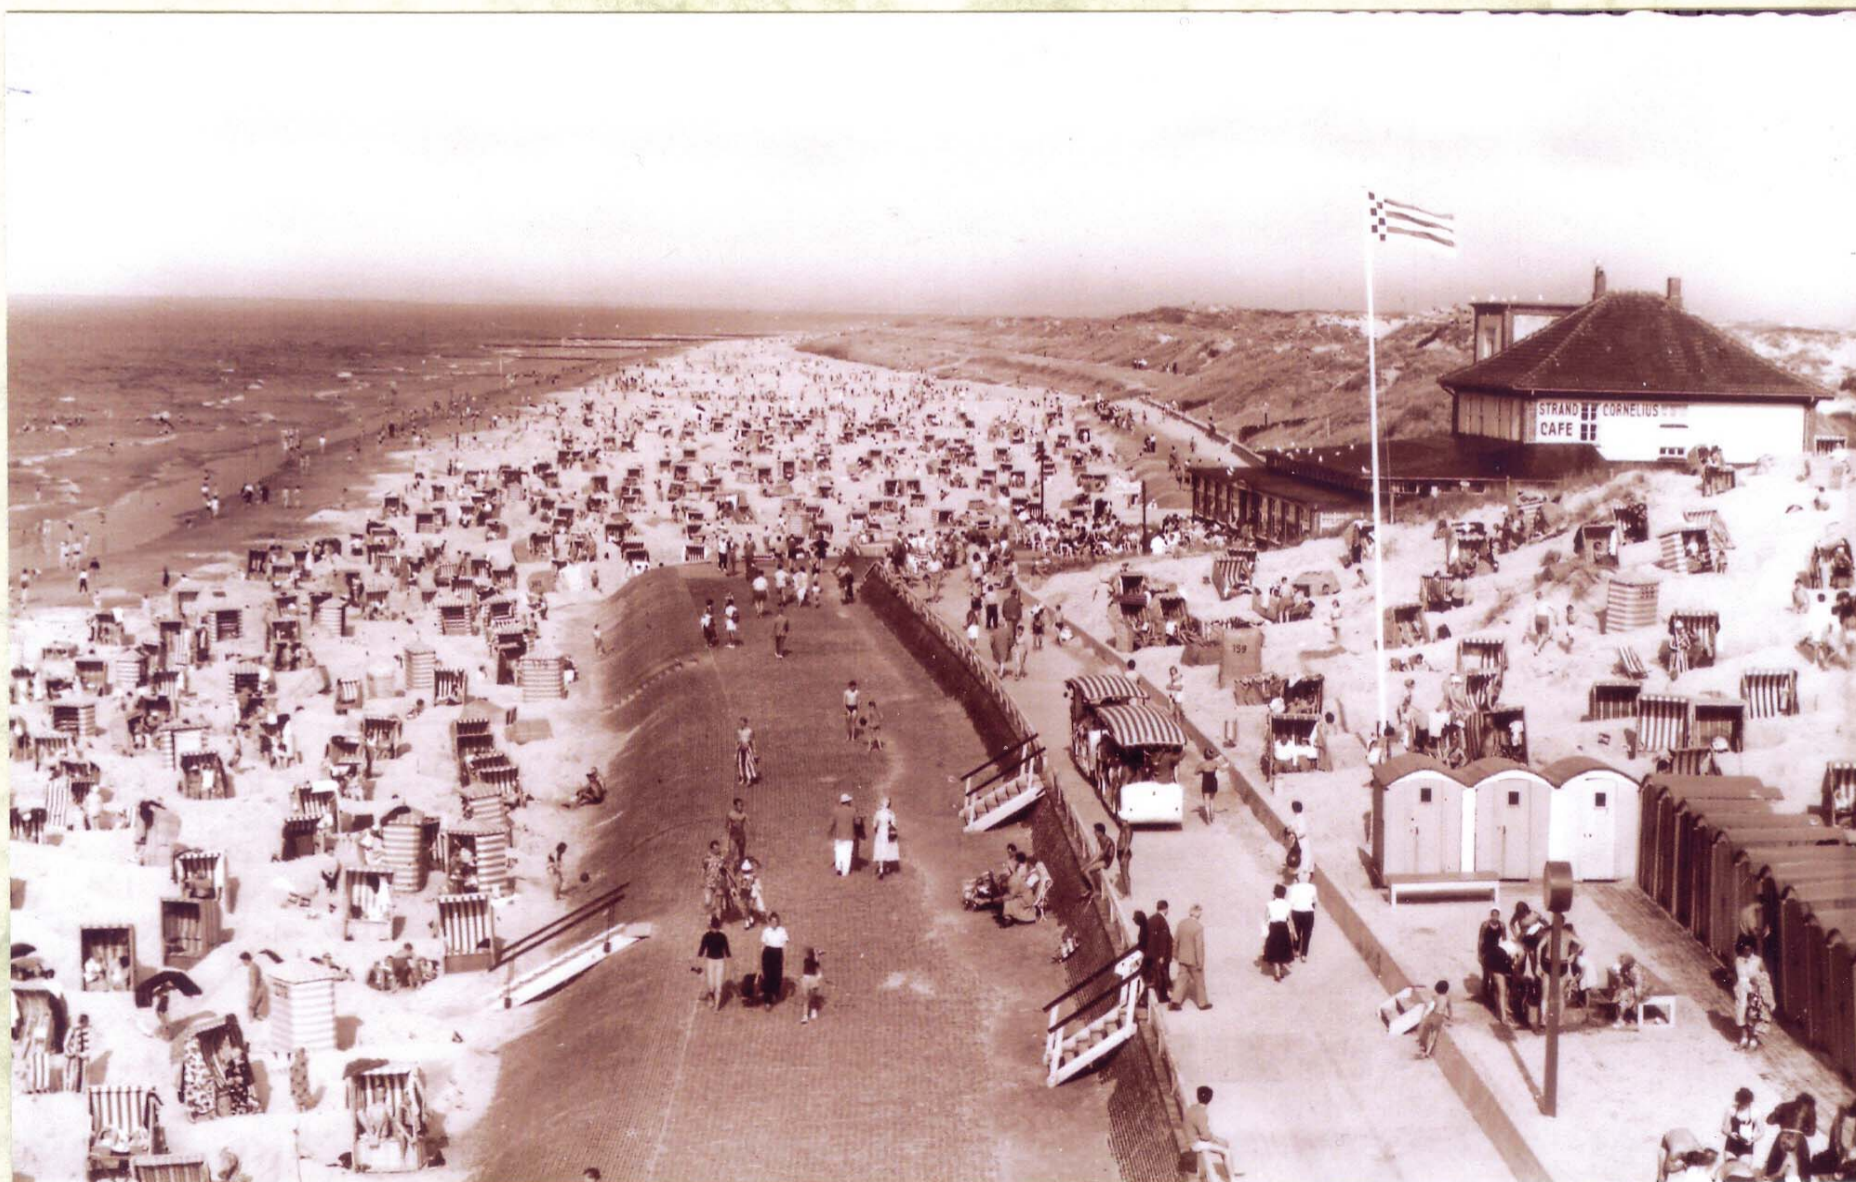
Die Aufnahme zeigt den Nordstrand um 1965. Der Korb- und Badestrand hat sich schon hinter Cornelius etabliert. Beachte auch wie viel Sand sich wieder angelandet hat. Gut zu erkennen, das letzte Teil des S-Profiles hinter dem Cafe Cornelius mit Übergang zum neuen Schrägprofil. Dort ist jetzt auch der Wegübergang zur Emsstraße.
