## Ausbau und Sanierung des Schutzwerkes am Nordstrand von Norderney

Im Bereich des Nordbades werden zurzeit umfangreiche Bauarbeiten am Deckwerk durchgeführt. Diese Maßnahmen gehören zu dem im Jahre 2001 begonnenen Projekt zur Verbesserung des Sturmflutschutzes östlich der Milchbar.

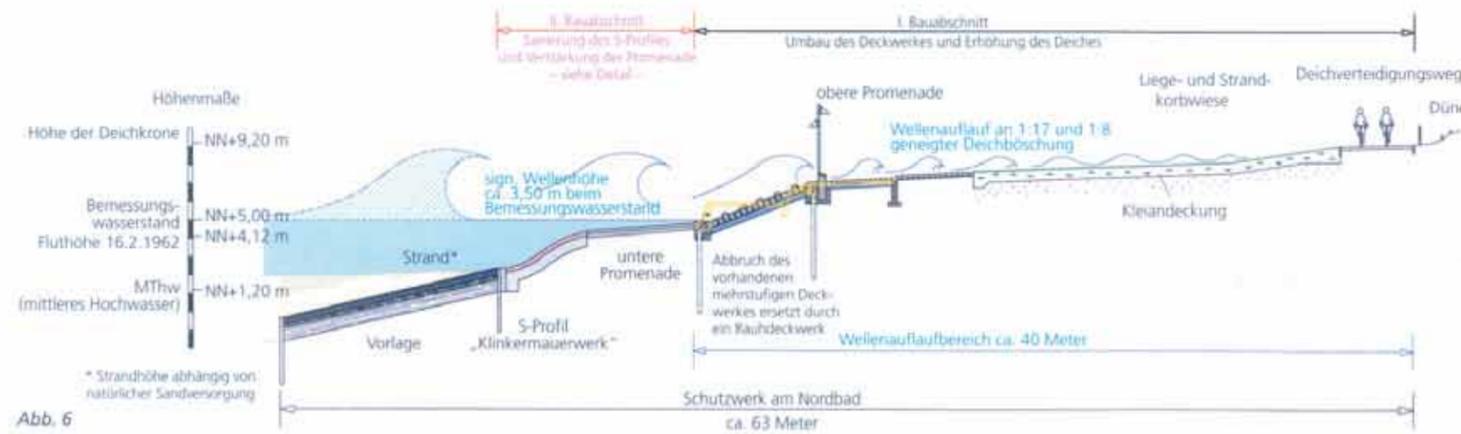
Abb. 6

**2003:** In diesem Jahr wurde der Deich der „Kaiserwiese“ um ca. 1 m erhöht. Dabei wurde das Profil so angelegt, dass auf der mit einem Kleibodenauftrag und einer Grainsaat befestigten Außenböschung ausreichende Ruhe- und Erholungsbereiche mit Strandkörben entstehen.

überwiegend durch Klei gesichert ist, auslaufen und müssen nicht durch Mauern gebremst werden. Die Böschung stellt zusätzlich eine Liege- und Strandkorbwiese dar, in die natürlich

gestaltete Dünen als Begrenzung eingebunden sind. Oberhalb schließt die Anlage durch einen neu gebauten Deichverteidigungsweg auf einem Höhenniveau von NN + 9,20 m ab.

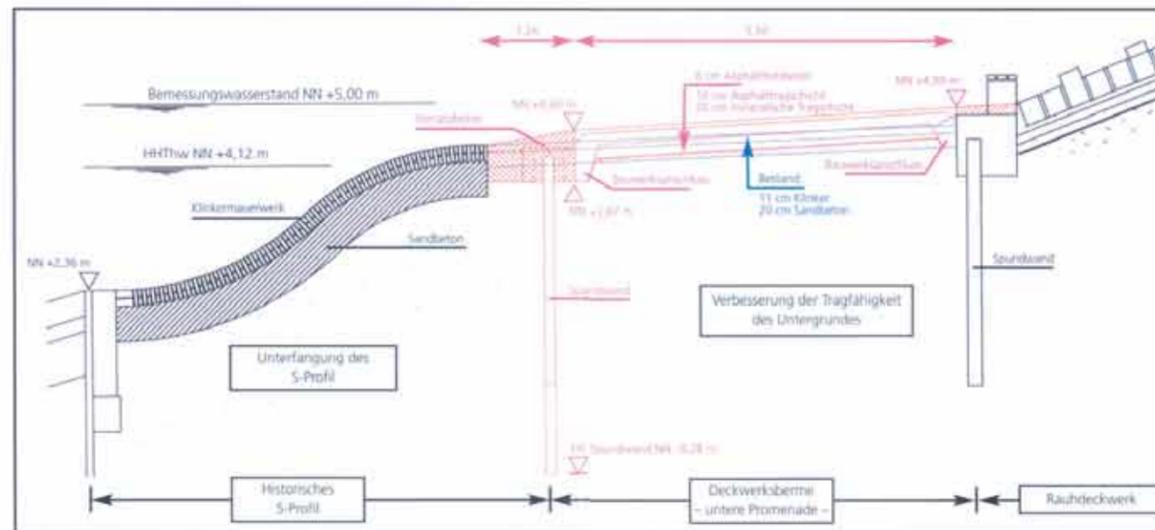
Abb. 7: Detail Verstärkung der unteren Promenade mit der Sanierung des S-Profiles

**2005** wird mit der Verstärkung der unteren Promenade und der Sanierung des „S-Profiles“ (Abb. 7) der 2. Bauabschnitt am Nordbad in Angriff genommen. Nachdem zuvor die Tragfähigkeit des Untergrundes verbessert wurde, kann der abgängige, alte Belag durch ein farblich dem roten Klinker des S-Profiles angepassten gut begehbaren Asphaltbeton ersetzt werden. Das historische „S-Profil“ wird durch eine Spundwand abgefangen und alle Hohlräume unter dem alten Teil werden schrittweise durch Schlammverfahren und mit einer Feinzementinjektage beseitigt. Nach dieser grundlegenden Verstärkung des Unterbaues wird das Klinkermauerwerk saniert und als historisches Küstenschutzbauwerk erhalten.

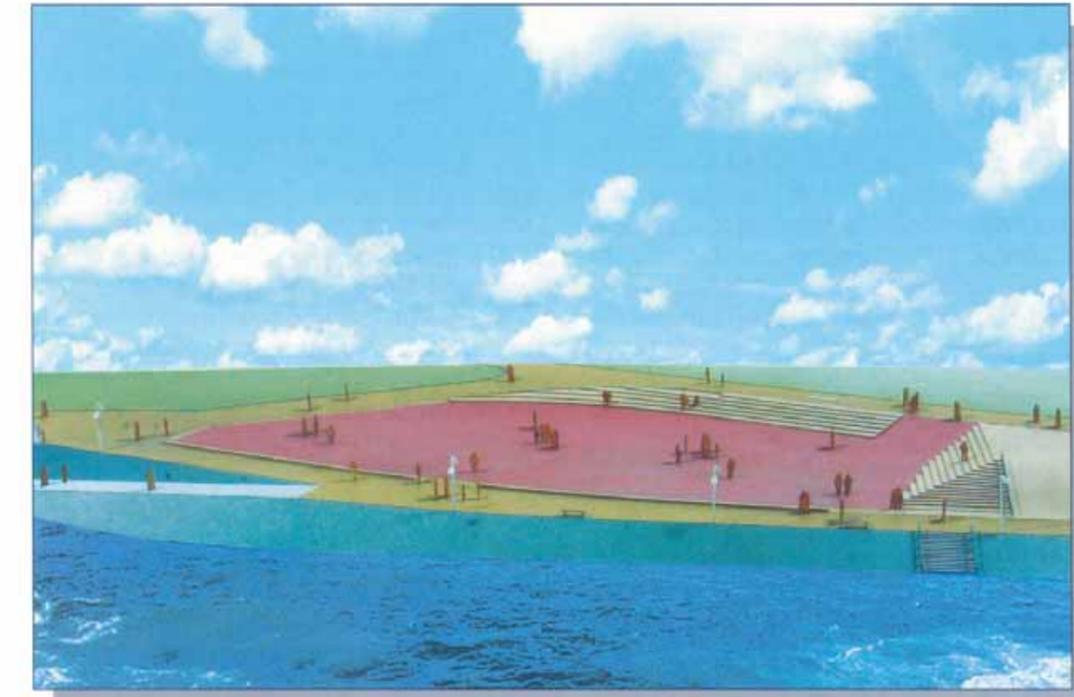
Planungsmodell Eventbereich Januskopf

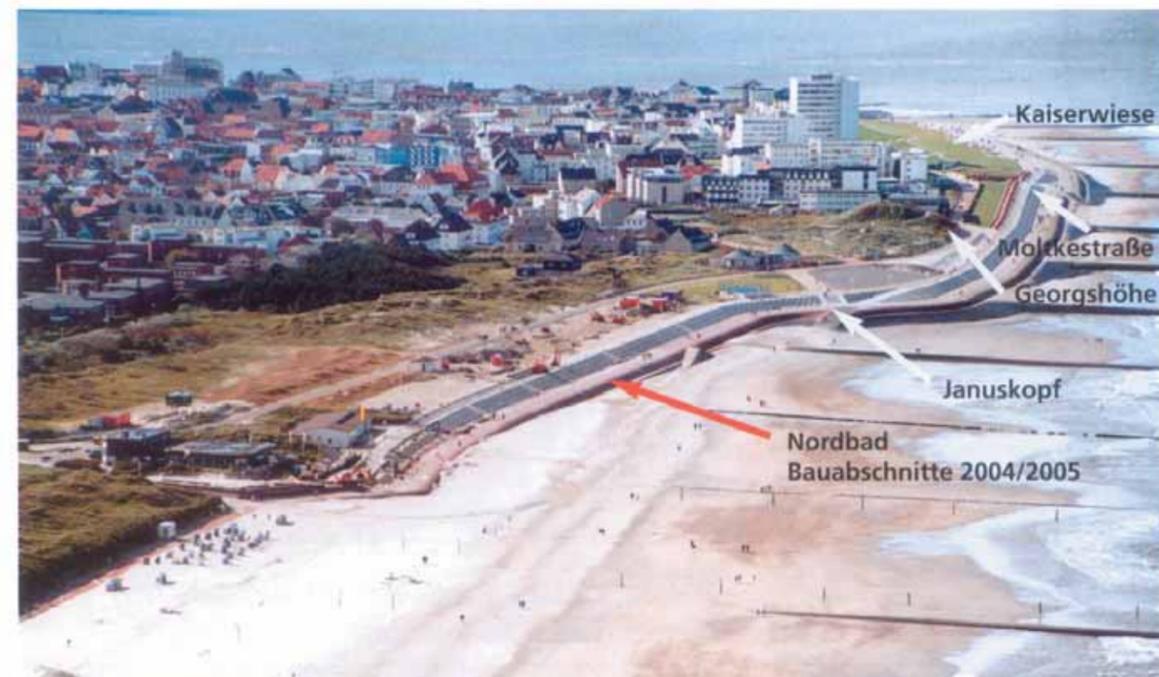
Abb. 1: Übersicht über den Ausbau des Schutzwerkes am Nordstrand

den vorgelagerten Strand vor negativen Sandverlusten (Abb. 1). Bis zum heutigen Ausbauzustand war es eine lange Entwicklung. Noch vor ca. 200 Jahren existierte im Westen der Insel ein breiter geschlossener Dünengürtel zum Schutz der Stadt, der sich weit seewärts des heutigen Strandes erstreckte. In folgenden Jahrzehnten führten Veränderungen in der natürlichen Sandversorgung der Insel zu einer sehr starken Abnahme des Strandes und einem Verlust der schützenden Dünen.

**2001/2002:** Auf dem Abschnitt „Georgshöhe“ (Abb. 1) – zwischen Moltkestraße und Aussichtsdüne – befindet sich die Bebauung so nah an der Küstenschutzanlage, dass für eine Erhöhung der vorhandenen Böschung, welche technisch die günstigere Lösung darstellt, nicht mehr genug Raum zur Verfügung stand. Deshalb wurden zur Reduzierung eines Wellenüberlaufes parallel zur oberen Promenade eine Kombination aus unterbrochenen Schwallmauern (Höhe 1,3 m) sowie auf der Deichkrone Kronenmauern (Höhe 80 cm) errichtet, deren massive Stahlbetonkonstruktionen durch eine Klinkerfassade optisch verschönert wurde (Abb. 5).

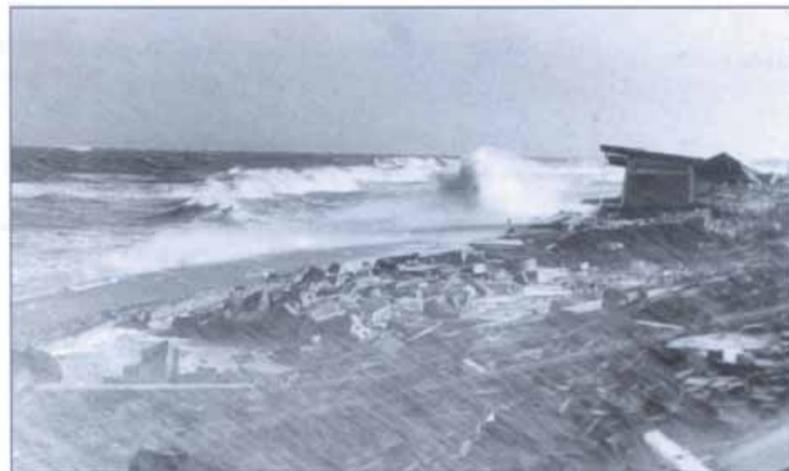
Abb. 2: Schwere Zerstörungen nach der Sturmflut vom 16.02.1962

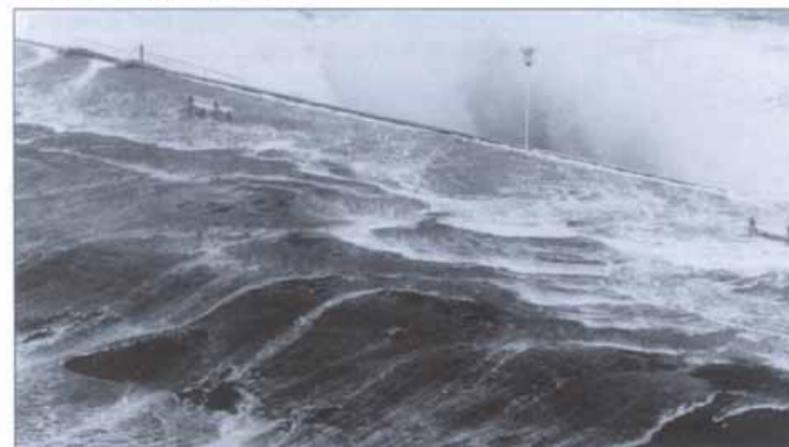
Abb. 3: Durch Wellenüberlauf am Deckwerk an der Kaiserwiese während der Sturmflut vom 03.01.1976 fließen erhebliche Mengen Wasser in die Stadt Norderney

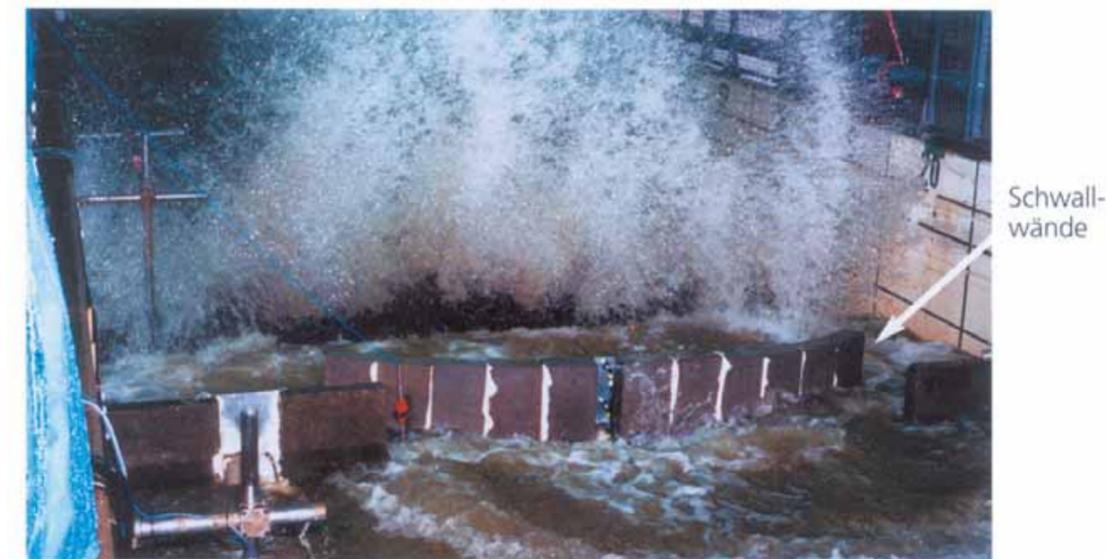
Abb. 4: Untersuchung der Wirkung von oberhalb der oberen Wandelbahn angeordneten Schwallwänden auf den Wellenauflauf im großen Wellenkanal

prozessen die maßgebliche Belastung ermittelt<sup>2</sup> (Abb. 4).

erprobt. Die Versuchsergebnisse zeigten, dass eine deutliche Reduzierung des Wellenüberlaufes durch eine Verbreiterung und Erhöhung der Böschung bzw. durch wellenauflaufdämpfende Schwallwände in Kombination mit Kronenmauern erreicht werden kann (Abb. 4 und 5).
